# Asbestinventarisatetest

Ijsbroekstraat 7, 9506 Geraardsbergen

Attestnummer : **20250821-000393.000**

Uitgegeven op : **21.08.2025**

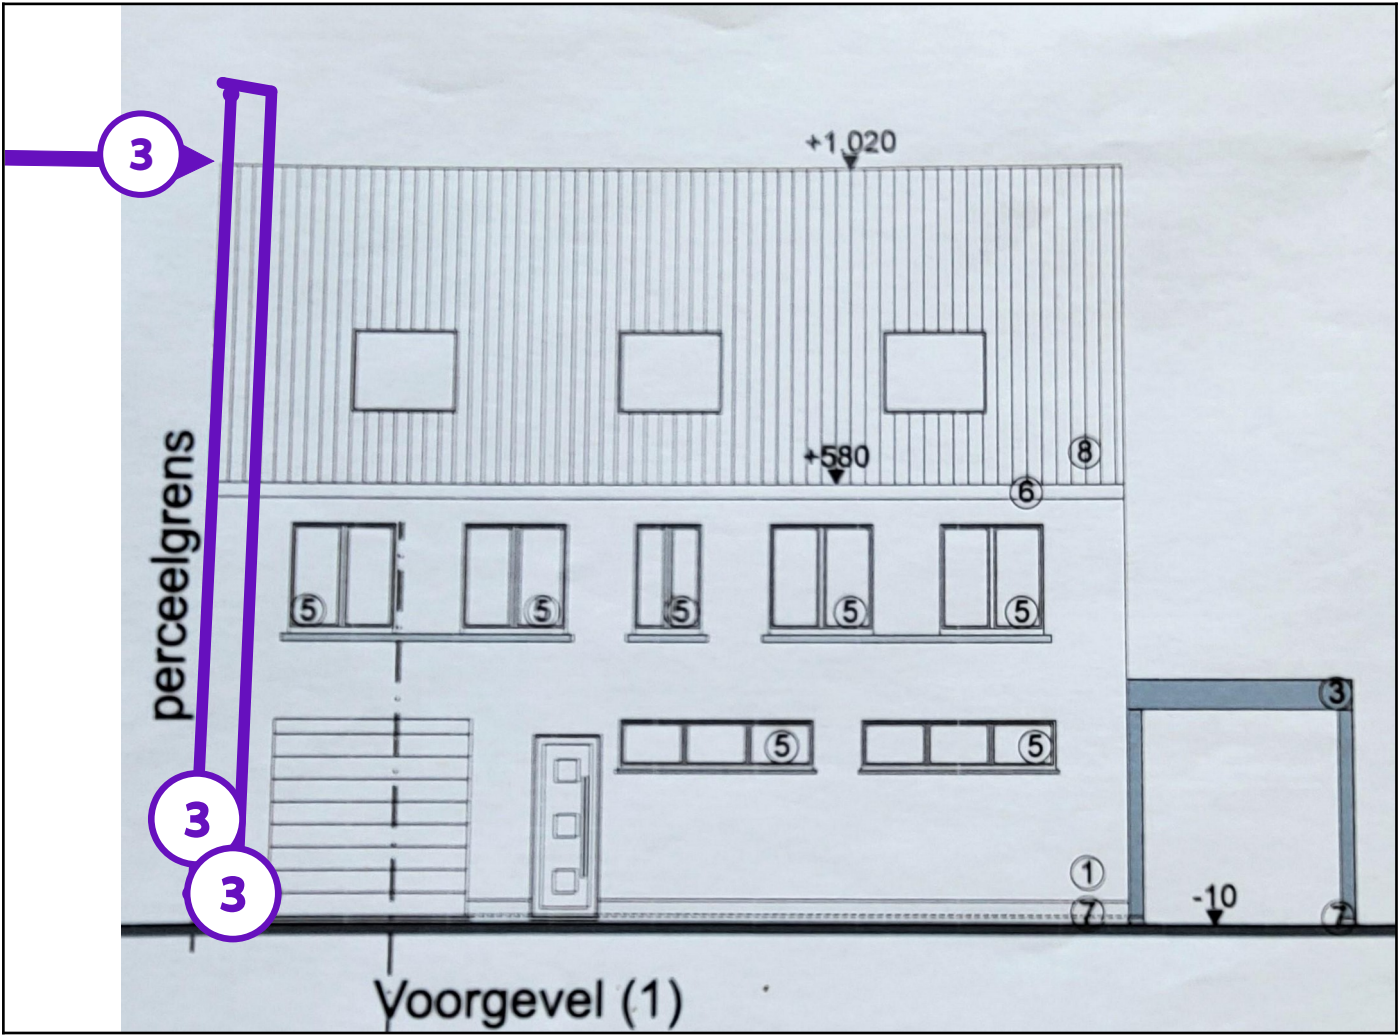
# Plan 1.8: voorgevel

| Beschrijving | Type | Actie |
|---|---|---|
| 3. 3 Rookgaskanalen in asbest cement | Advies | - |

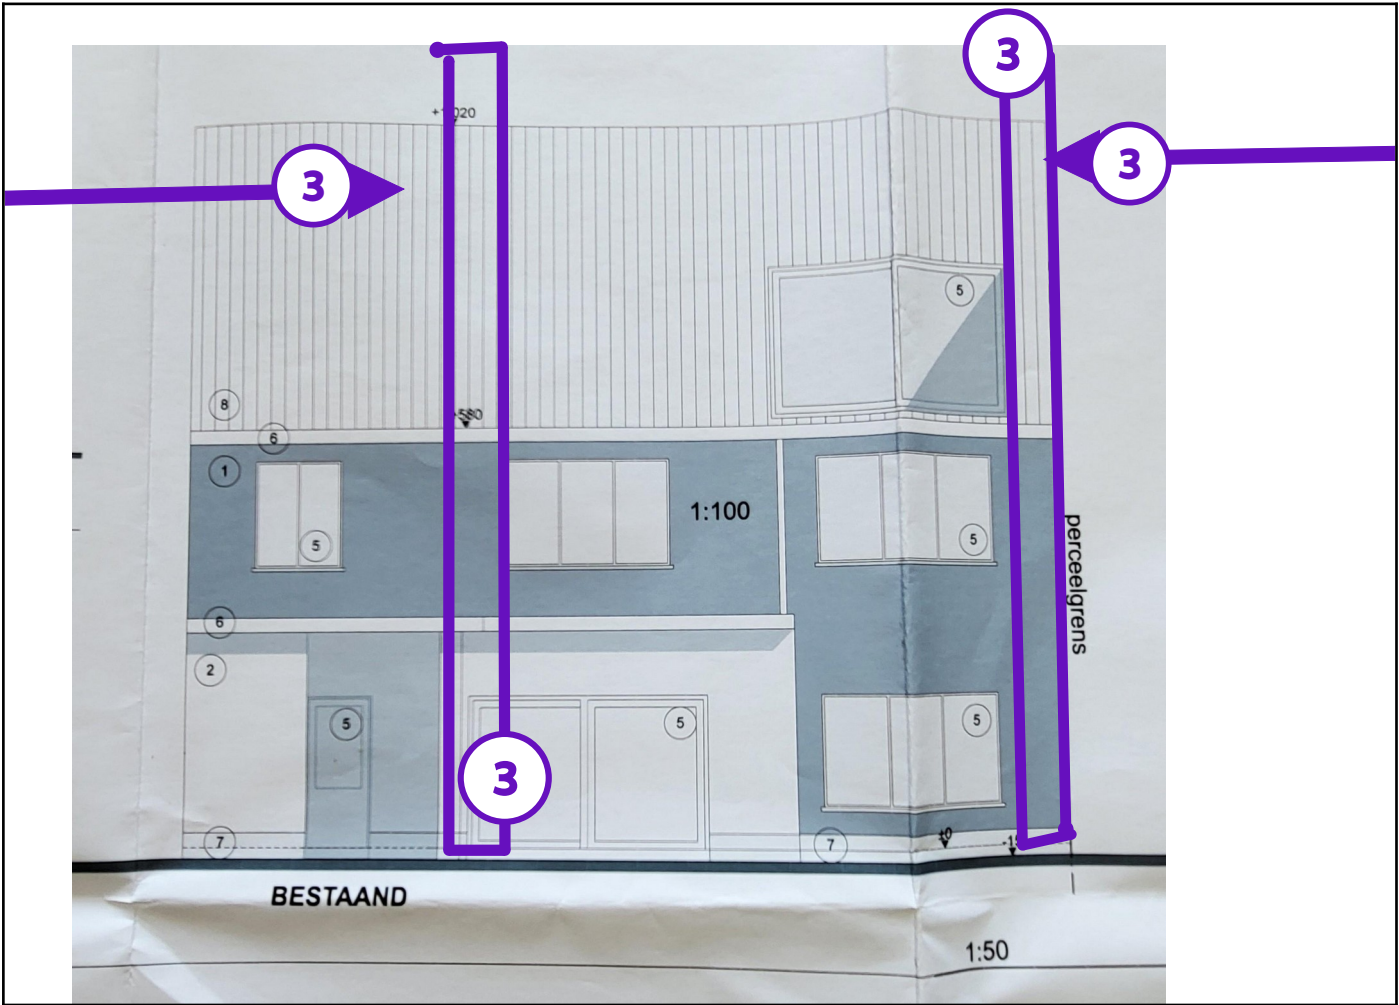
# Plan 1.9: achtergevel

| Beschrijving | Type | Actie |
|---|---|---|
| 3. 3 Rookgaskanalen in asbest cement | Advies | - |

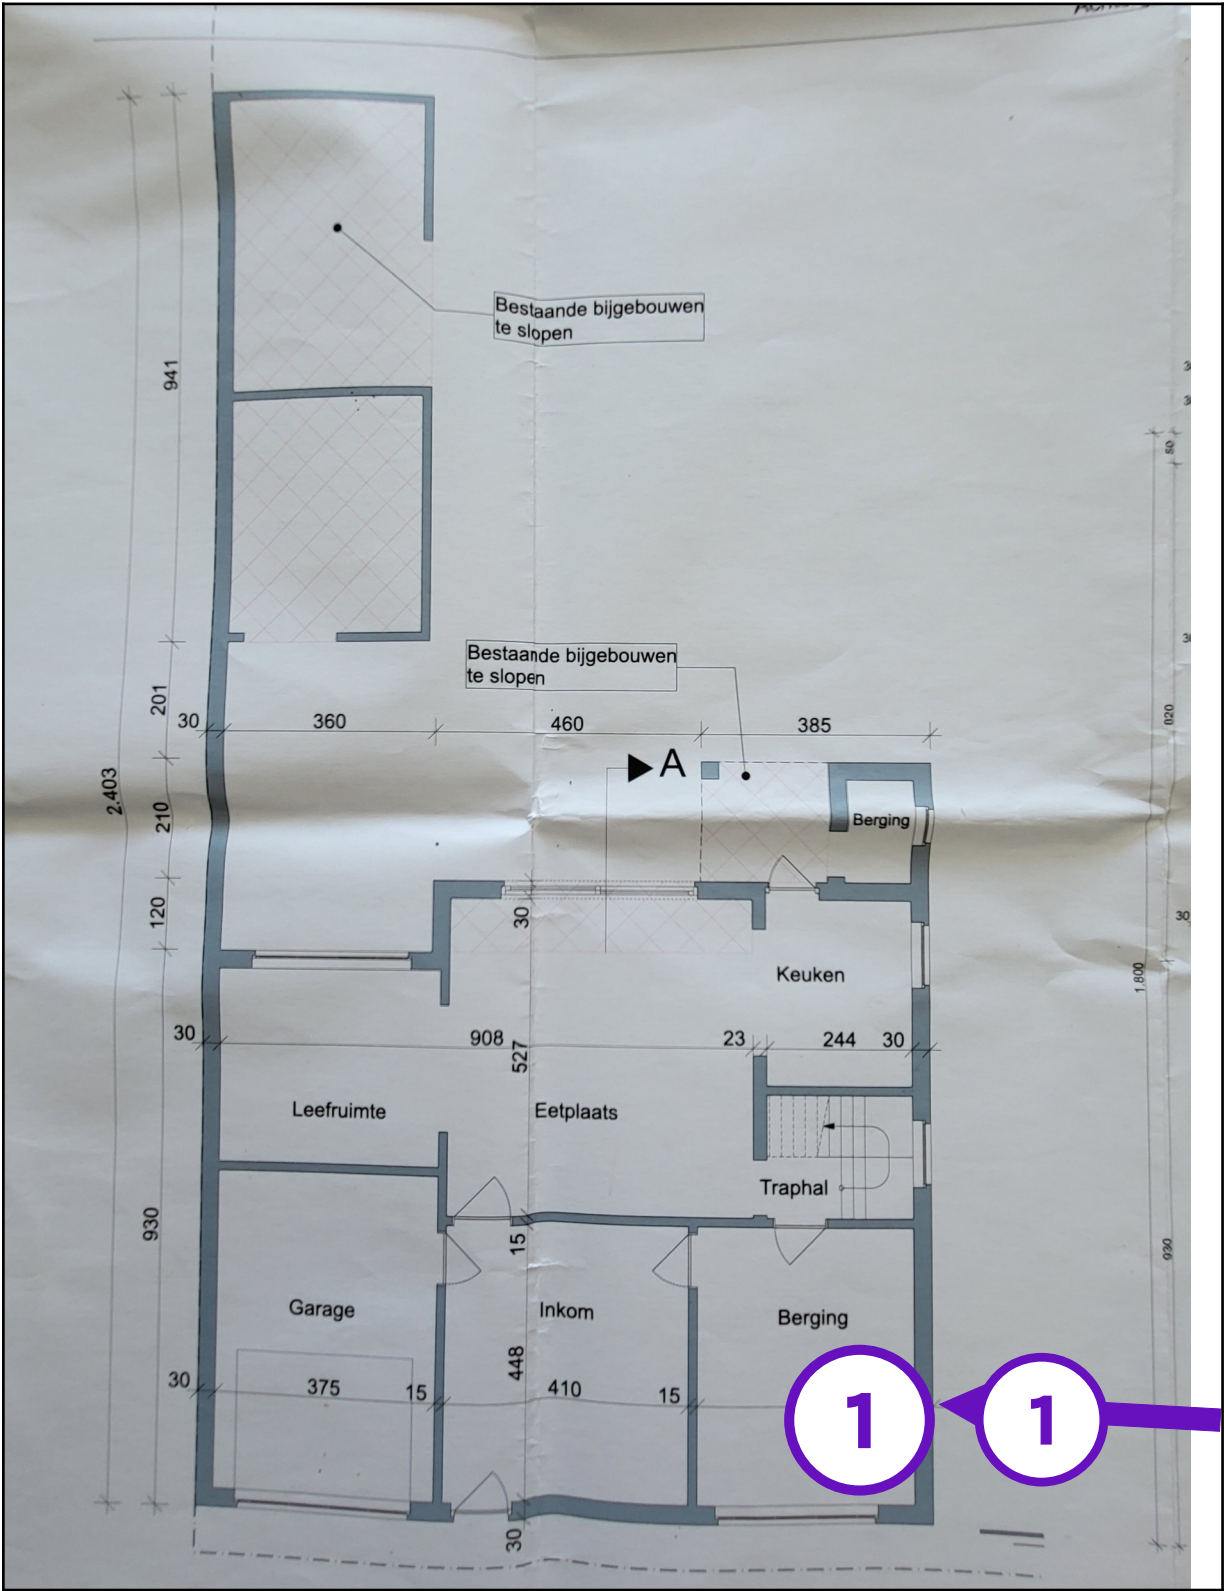
# Plan 1.10: Grondplan gelijkvloers

| 1. Stookketel / Brander en cv 2007 | Advies | - |

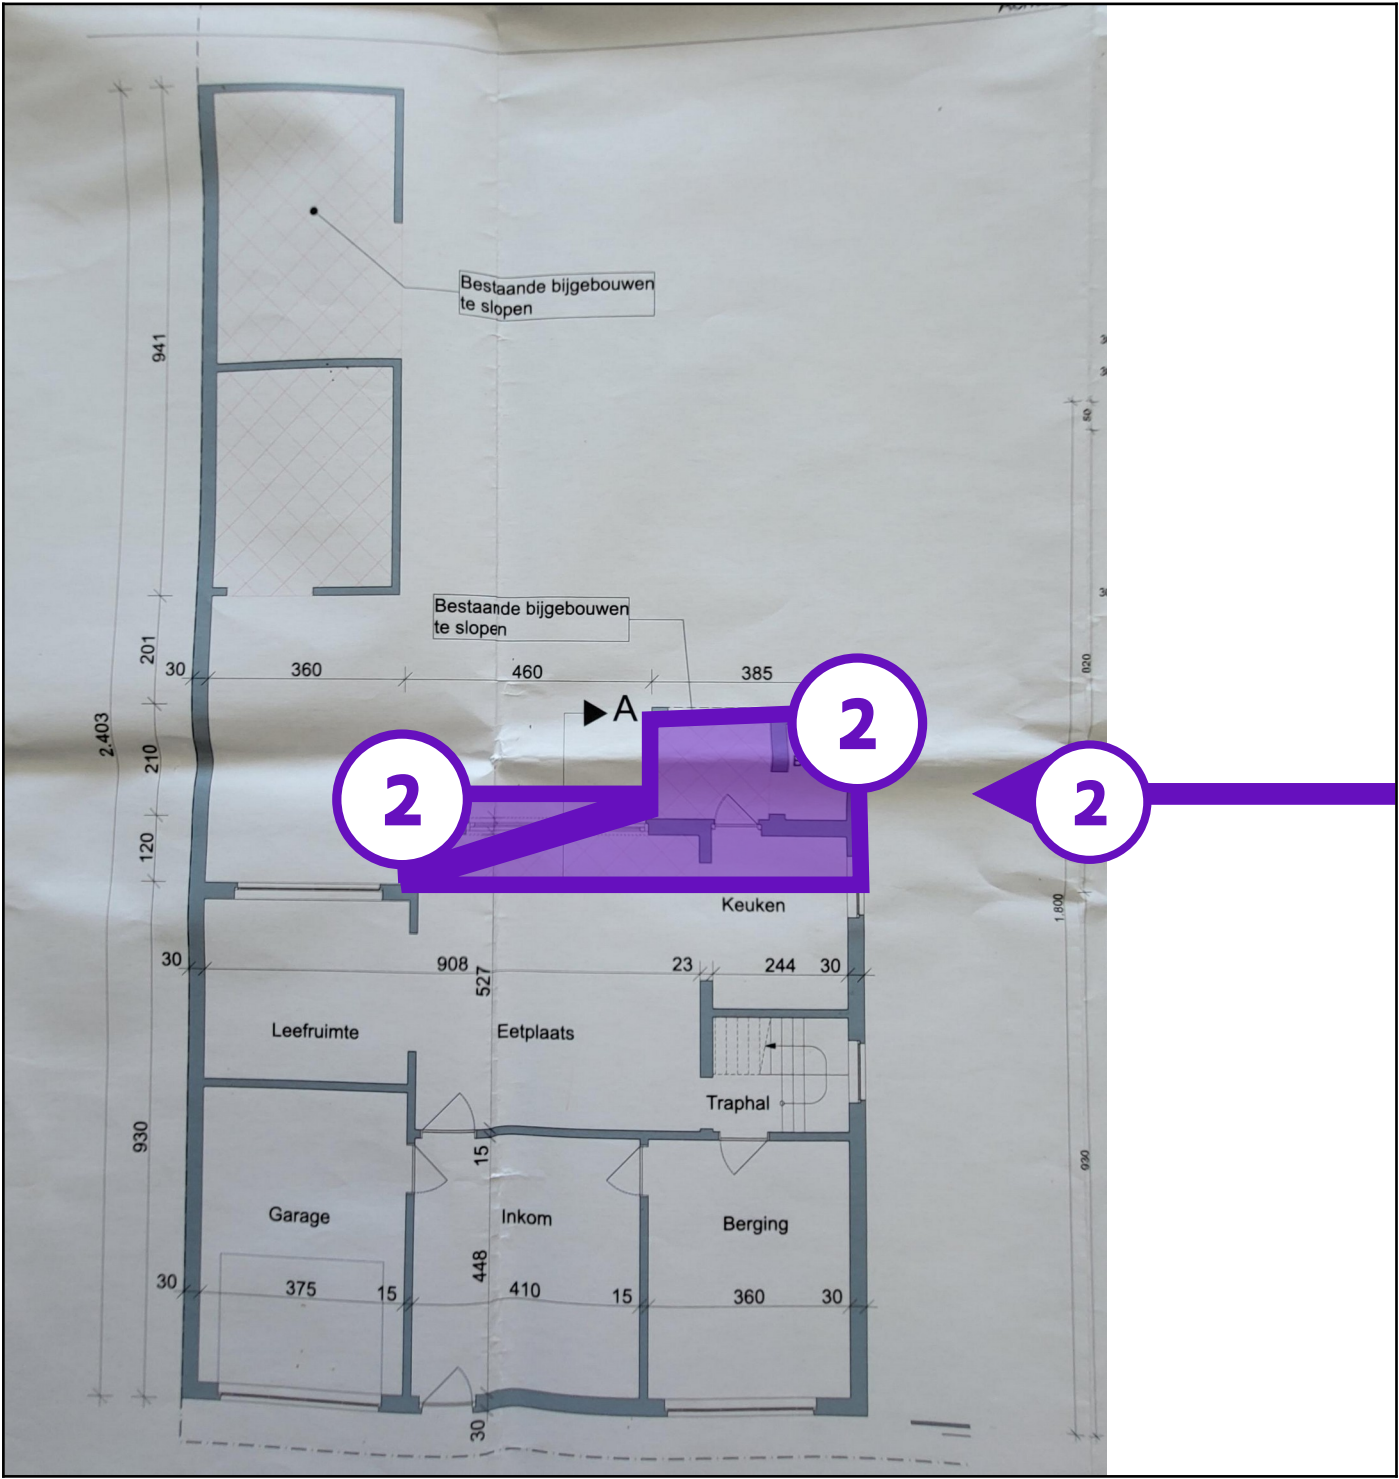
# Plan 1.11: Grondplan gelijkvloers

| Beschrijving | Type | Actie |
|---|---|---|
| 2. EPDM platte daken uitbouw en bijgebouw | Advies | - |

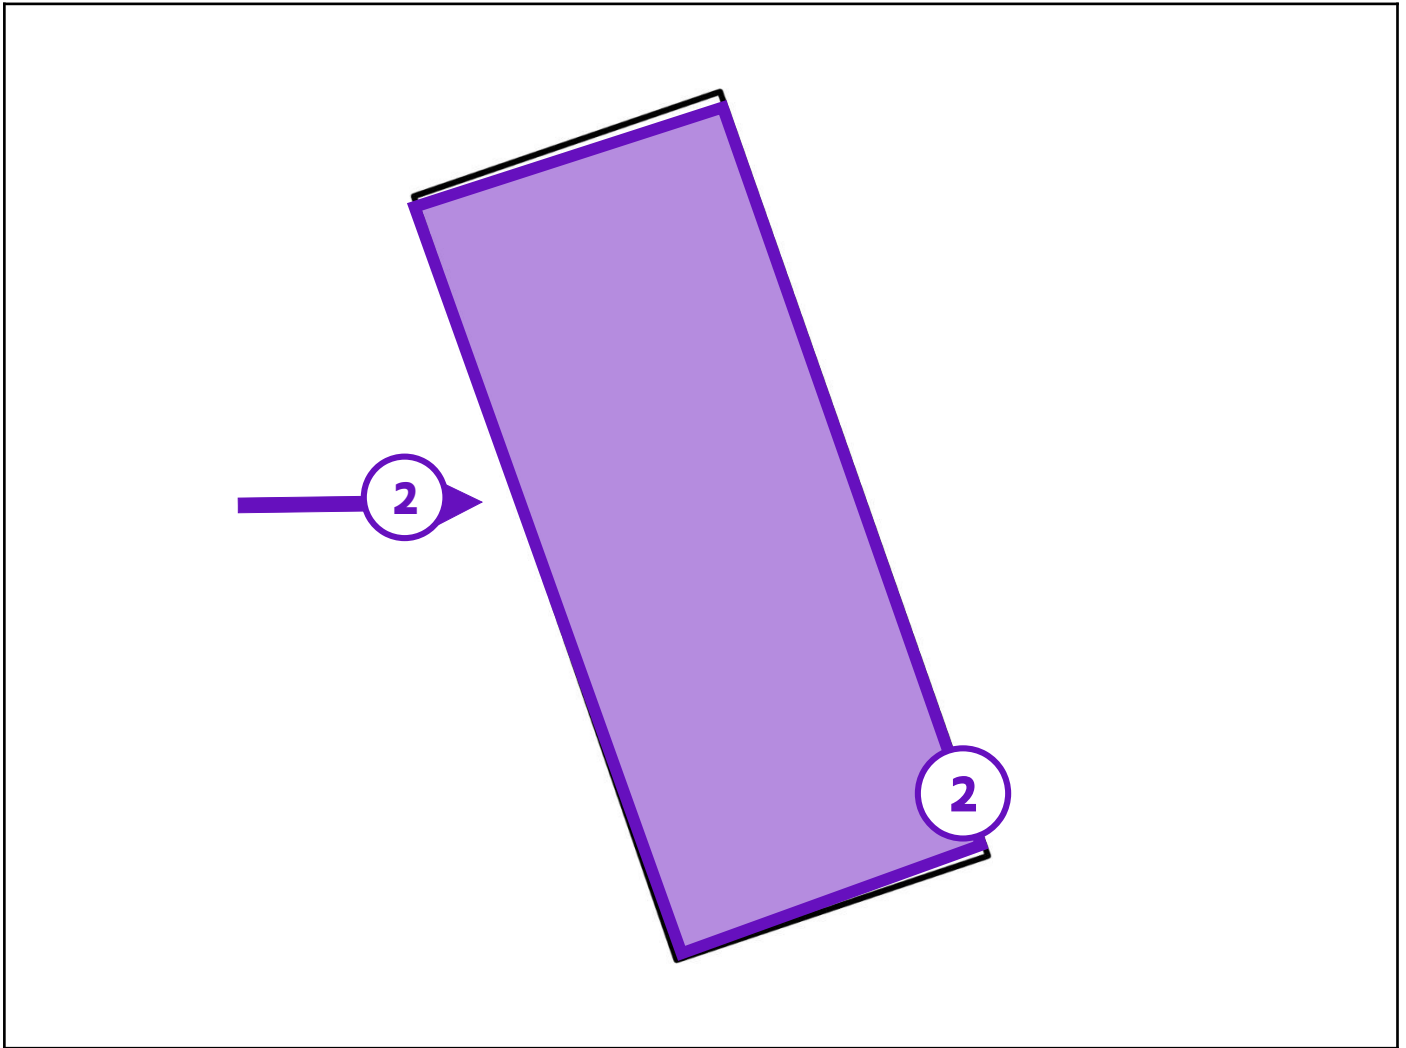
## Plan 2.1: Bijgebouw plan

| Beschrijving | Type | Actie |
|---|---|---|
| 2. EPDM platte daken uitbouw en bijgebouw | Advies | - |
