# Asbestinventarisatetest

Nieuwe Wijk 23, 9570 Lierde

Attestnummer : 20251223-000301.000

**Niet-asbestveilig**

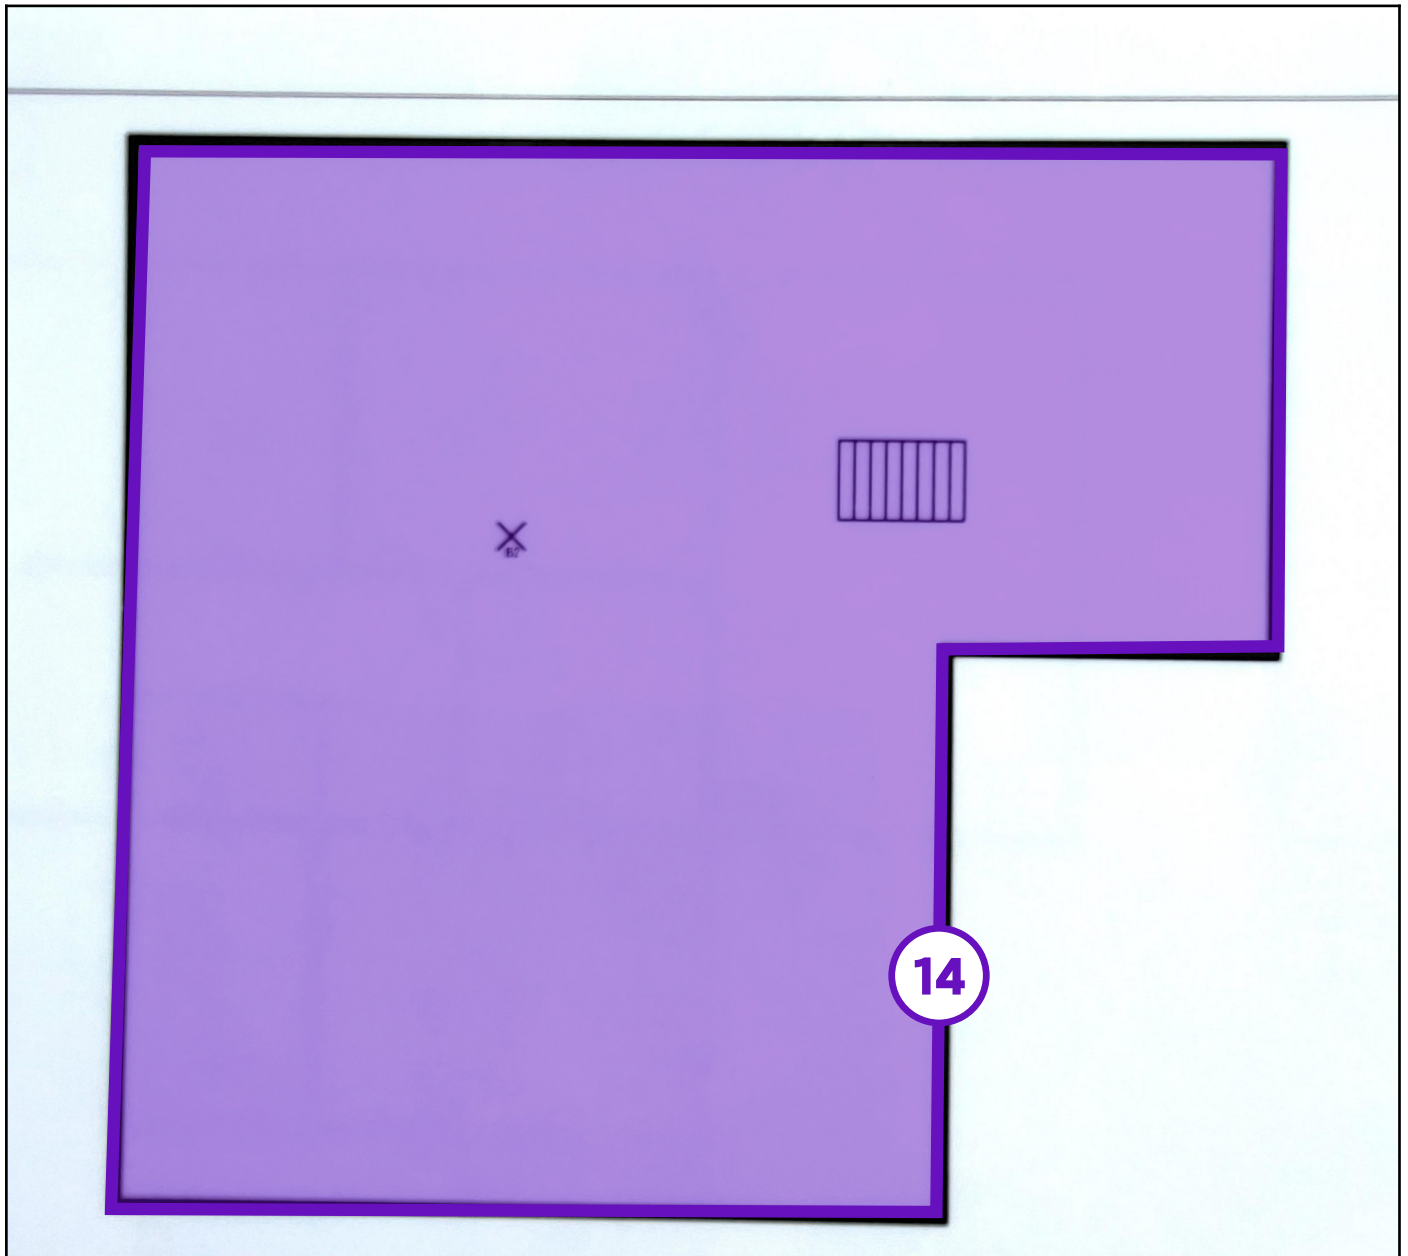
## Plan 1.5: DAK

| Beschrijving | Type | Actie |
|---|---|---|
| 14. Dampopen onderdakdoek | Overige ruimte of materiaal | - |

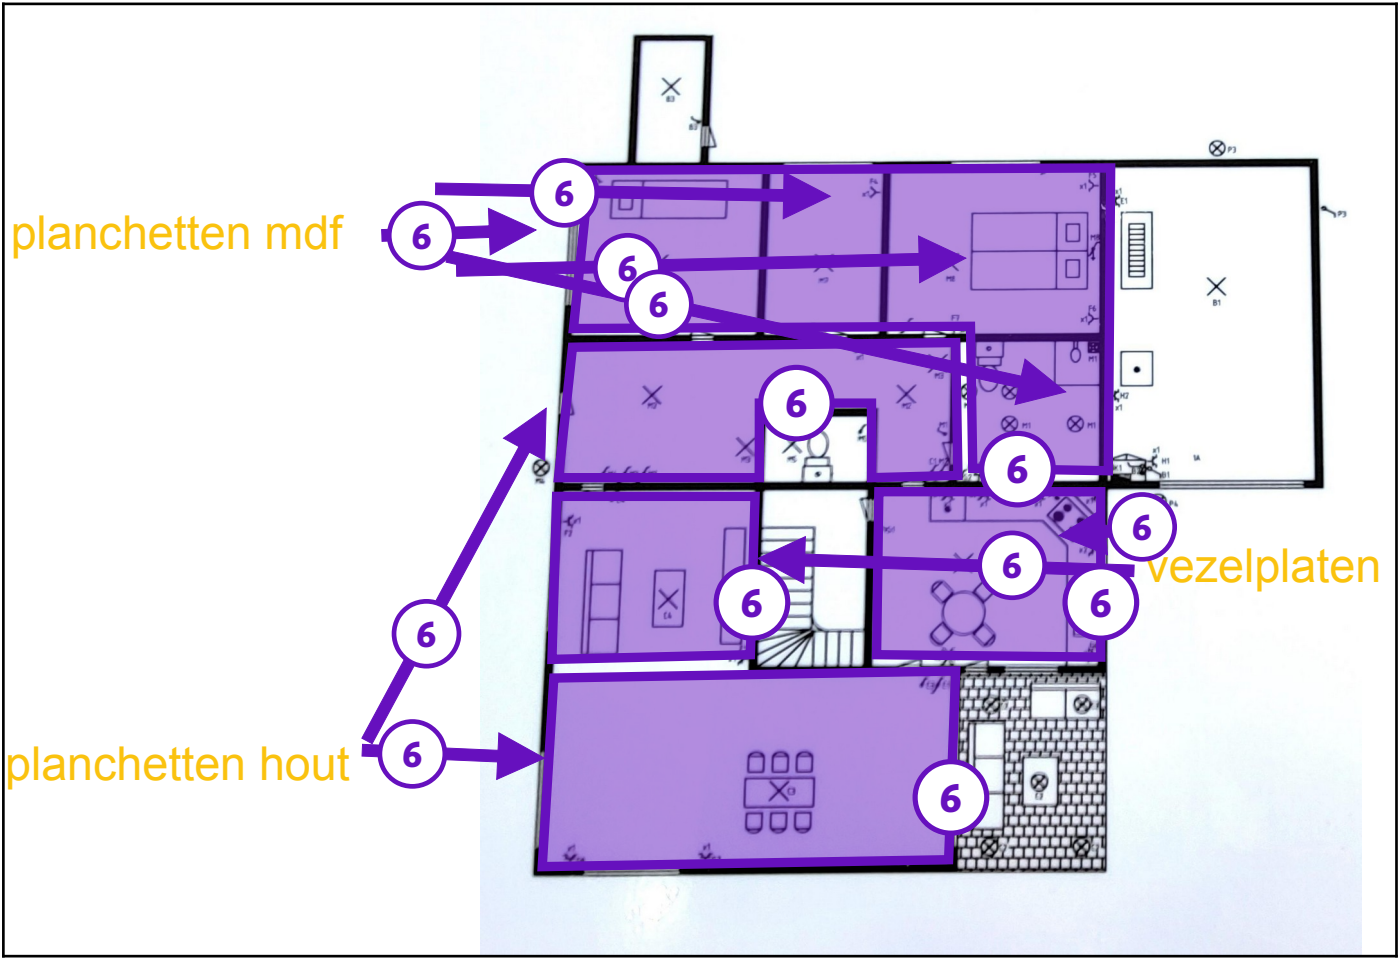
Plan 1.6: WONING GELIJKVLOERS

| Beschrijving | Type | Actie |
|---|---|---|
| 6. Plafonds planchetten MDF, planchetten hout, platen vezelhout | Advies | - |

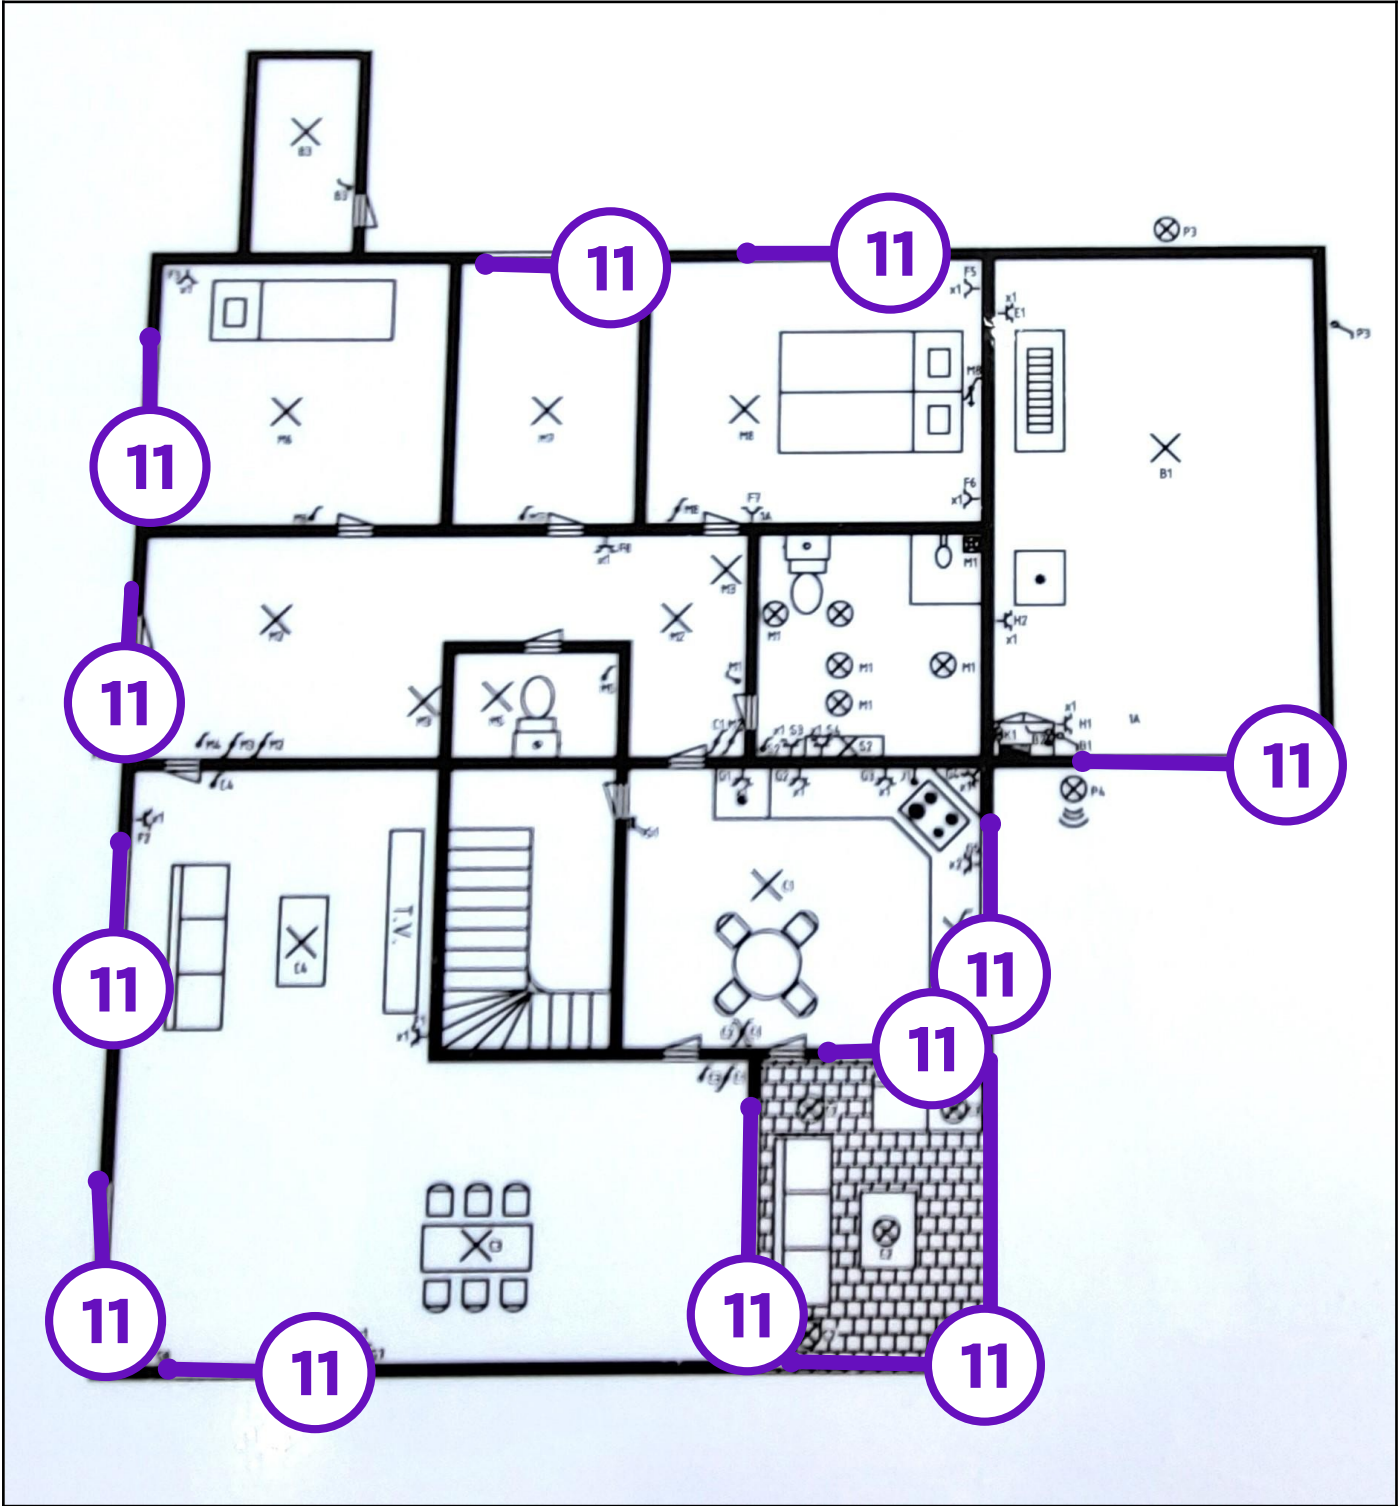
Plan 1.7: WONING GELIJKVLOERS

| Beschrijving | Type | Actie |
|---|---|---|
| 11. Tabletten binnen witsteen, buiten blauwe steen | Advies | - |

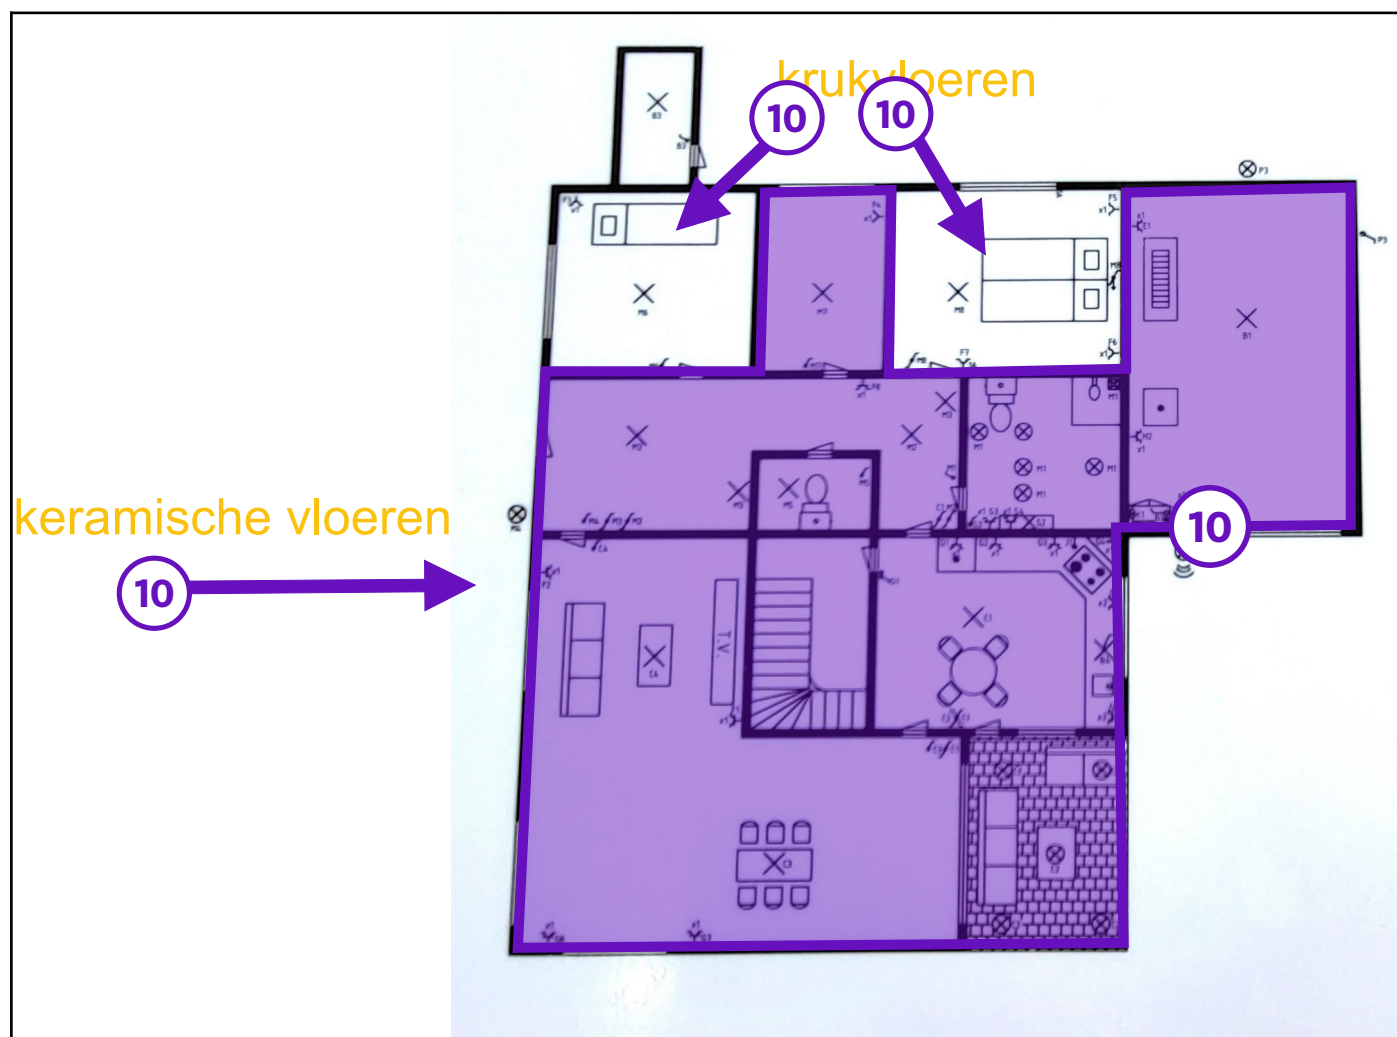
## Plan 1.8: WONING GELIJKVLOERS

| Beschrijving | Type | Actie |
|---|---|---|
| 10. Vloeren en trap op chape/ kurk gelijmd | Advies | - |

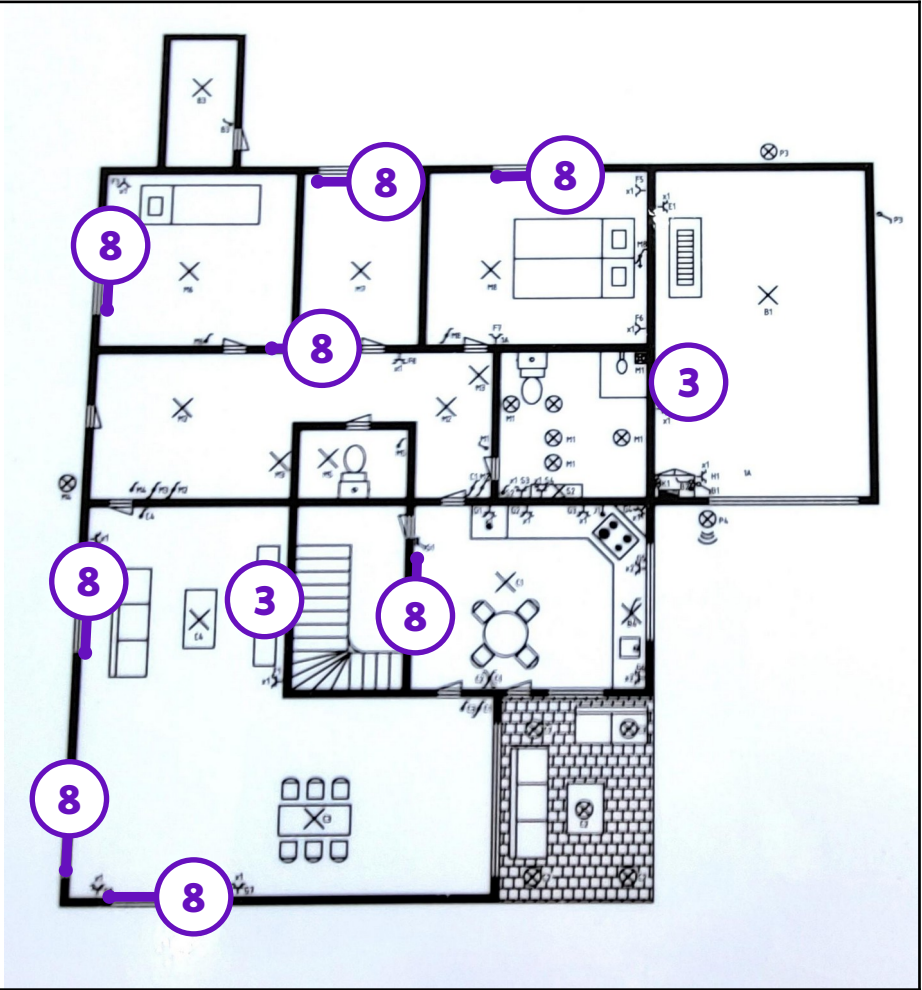
Plan 1.10: WONING GELIJKVLOERS

| Beschrijving | Type | Actie |
|---|---|---|
| 8. Dichtingen en pakkingen in radiatoren | Advies | - |

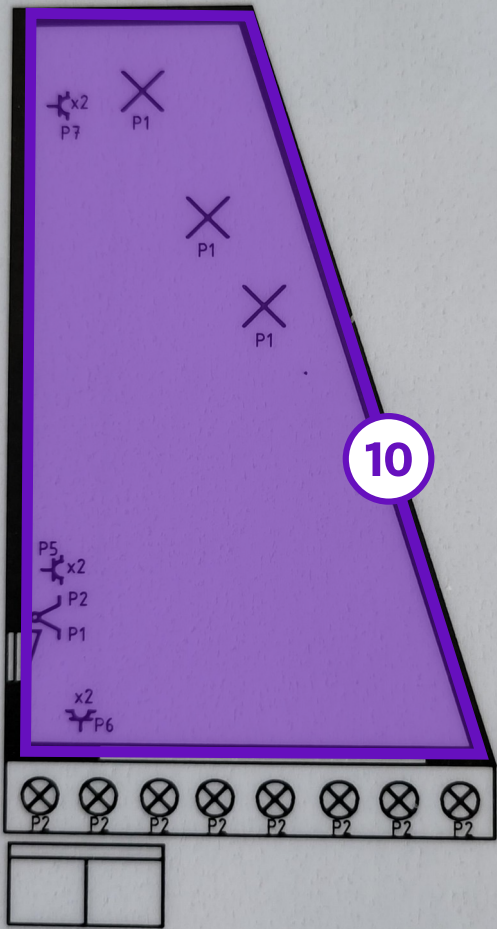
| Beschrijving | Type | Actie |
|---|---|---|
| 10. Vloeren en trap op chape/ kurk gelijmd | Advies | - |

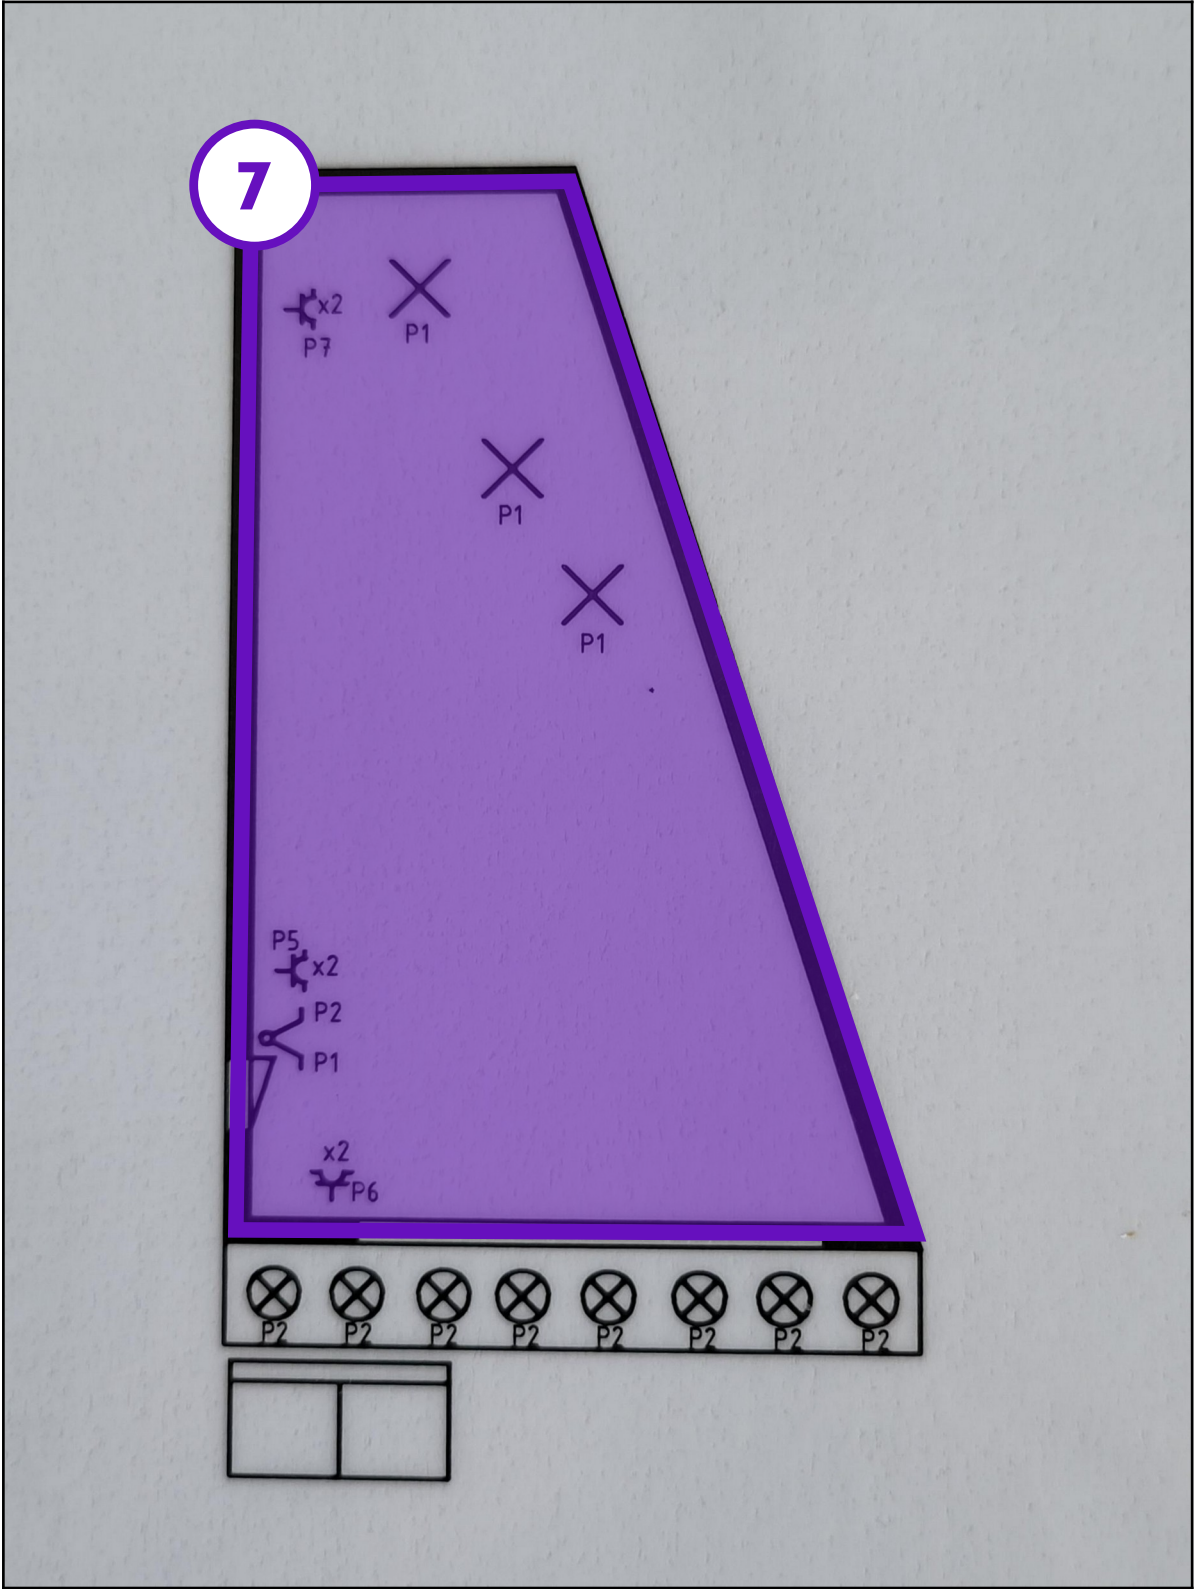
Plan 2.2: 20251209\_154124

| 7. EPDM platdak | Advies | - |
