# Asbestinventarisatetest

Drieskenswegel 8, 9520 Sint-Lievens-Houtem

Attestnummer : 20251217-000072.000

**Niet-asbestveilig**

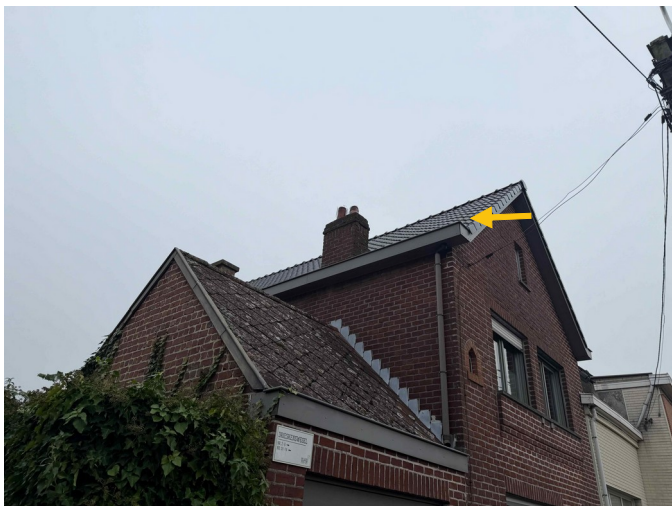
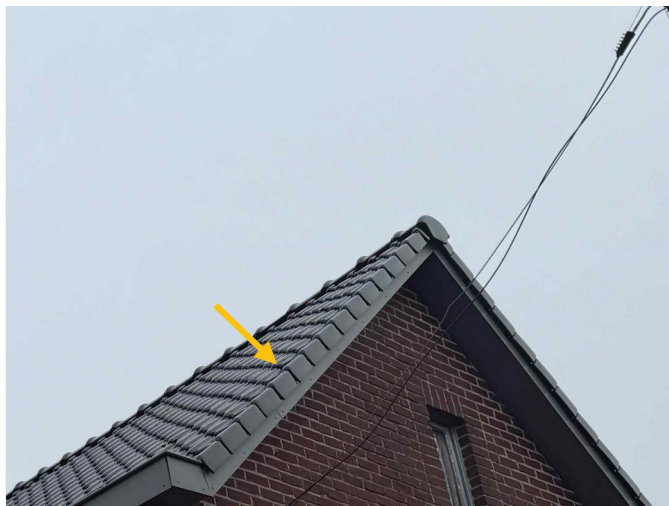
## Fiche 16: Dakbedekking hoofdgebouw

| Beschrijving | Notitie | Terug te vinden op plannen |
|---|---|---|
| Fiche 16: Dakbedekking hoofdgebouw | Het hoofddak bestaat uit kleidakpannen, niet asbest-verdacht. | Plan 1.2: Plan 3D achterzijde |
