# Asbestinventarisatetest

Hellestraat 14, 9400 Ninove

Attestnummer : **20260205-000182.001**

**Asbestveilig** (maar mogelijk niet asbestvrij)

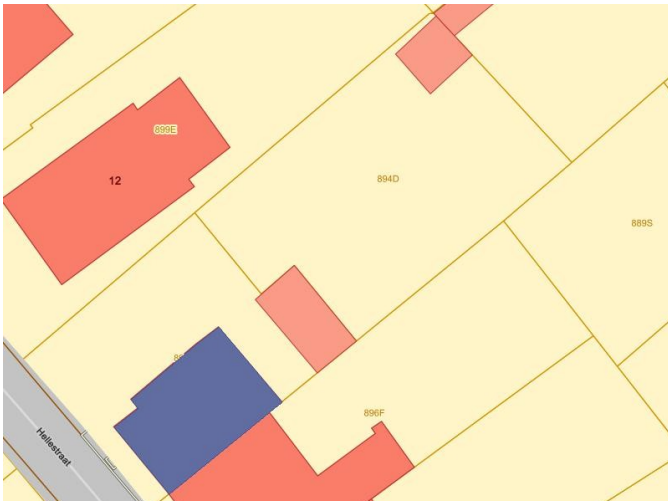
## Zone 1: Hoofdgebouw

- 0 Asbestmaterialen
- 0 Beperkingen
- 0 Uitsluitingen
- 0 Roerende goederen
- 0 Puin, steenslag, (water)bodem
- 3 Adviezen
- 6 Geen asbest

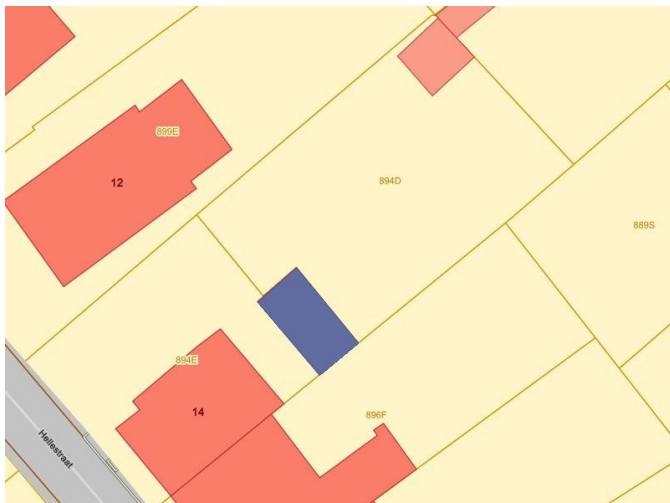
## Zone 2: Bijgebouw

- 0 Asbestmaterialen
- 0 Beperkingen
- 0 Uitsluitingen
- 0 Roerende goederen
- 0 Puin, steenslag, (water)bodem
- 0 Adviezen
- 2 Geen asbest**

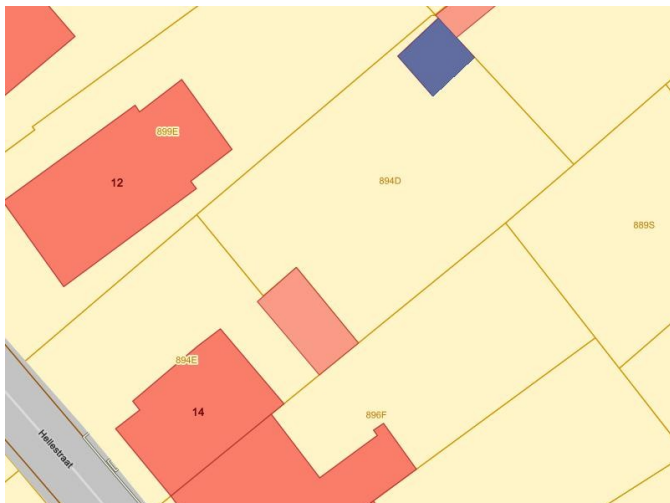
## Zone 3: Bijgebouw

- 0 Asbestmaterialen
- 0 Beperkingen
- 0 Uitsluitingen
- 0 Roerende goederen
- 0 Puin, steenslag, (water)bodem
- 0 Adviezen
- 1 Geen asbest**

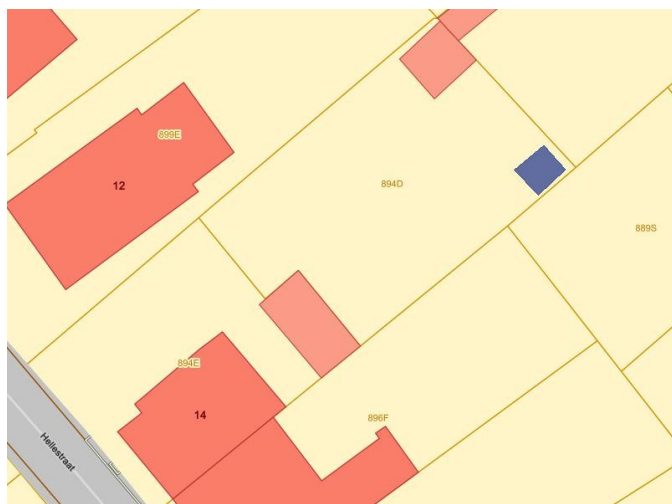
## Zone 4: Constructie

- 0 Asbestmaterialen
- 0 Beperkingen
- 0 Uitsluitingen
- 0 Roerende goederen
- 0 Puin, steenslag, (water)bodem
- 0 Adviezen
- 0 Geen asbest
