Asbestinventarisatetest

Meerstraat 21, 9860 Oosterzele

Attestnummer : 20260329-000146.000

Uitgegeven op : 29.03.2026

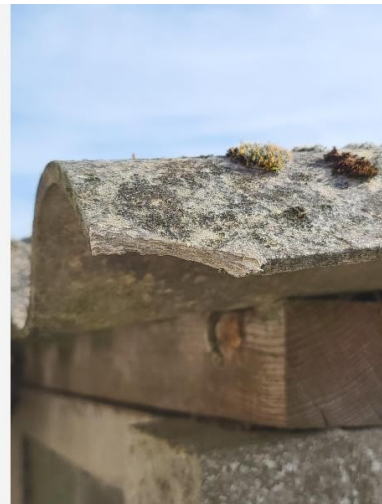
Detailfoto

Het asbestmateriaal valt onder de mijlpaal van 2034.

- Verwijder dit asbestmateriaal zo snel mogelijk. Volg de toestand goed op.
- Hemelwater dat afspoelt van asbestcement daken of gevels kan asbestdeeltjes bevatten. Gebruik het enkel voor gesloten circuits (bv. spoelen toiletten). Reinig na het vervangen van het dak of de gevel de dakgoten en regenwaterput of -ton om asbesthoudend sediment of slib te verwijderen

- Eenvoudige handelingen: mag via doe-het-zelf of door werknemer(s) met opleidingsattest eenvoudige handelingen
Deze toepassing mag door een aannemer die over een opleidingsattest eenvoudige handelingen beschikt of door een particulier (doe-het-zelver), verwijderd worden indien er geen verhoogd risico op vrijgave van asbestvezels (max. concentratie 0,01 vezels/cm³ - CODEX Art. VI.3-54) ontstaat en de toepassing voorafgaand wordt gefixeerd/bevochtigd. De individuele elementen moeten zonder machinale werktuigen (boormachine, slijpschijf, hogedrukreiniger) en zonder breken of gooien een voor een losgemaakt worden en dubbel en luchtdicht verpakt afgevoerd worden naar een erkend afvalpunt (recyclagepark). Daar moeten ze voorzichtig in de container voor asbestafval worden gelegd. Op het recyclagepark worden uitsluitend hechtgebonden asbestmaterialen aanvaard. Niet-hechtgebonden asbestmaterialen kunnen enkel bij een erkend asbestverwijderaar of asbestafvalverwerker worden aangeboden.

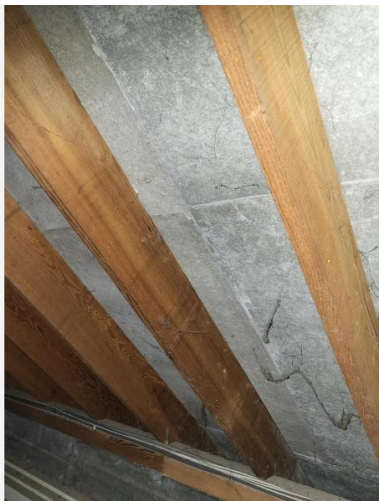
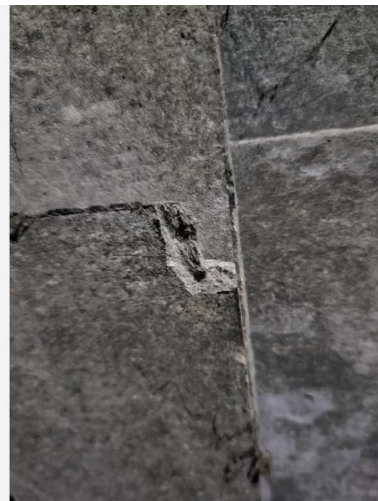
Fiche 3: Onderdak type menuiserie (staalnummer+hoeveelheden)

Asbestmateriaal

De verwijdering dient te gebeuren door het materiaal voorzichtig en intact te demonteren, zonder breken, zagen of slijpen, en bij voorkeur in vochtige toestand om stofvorming te vermijden. Tijdens de werken moeten gepaste persoonlijke beschermingsmiddelen worden gebruikt.

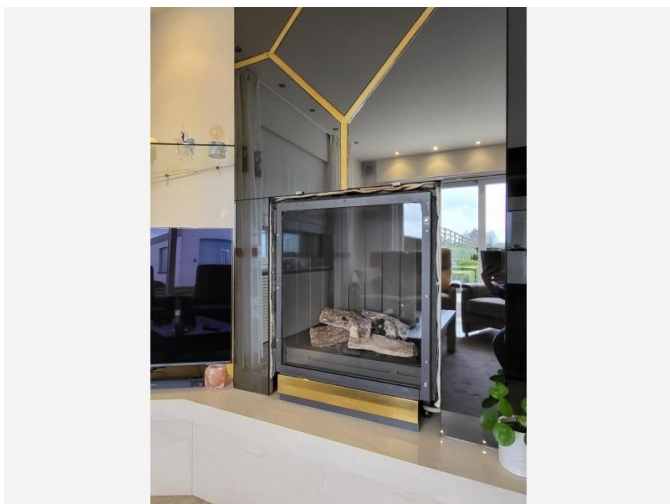
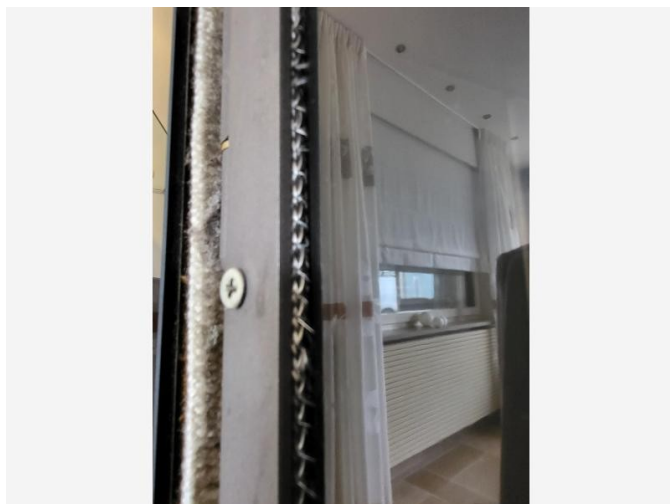
Informatie over een niet-asbestverdacht materiaal

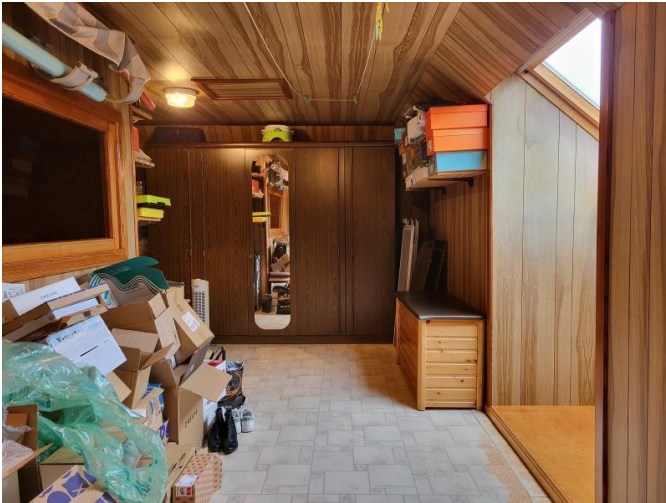
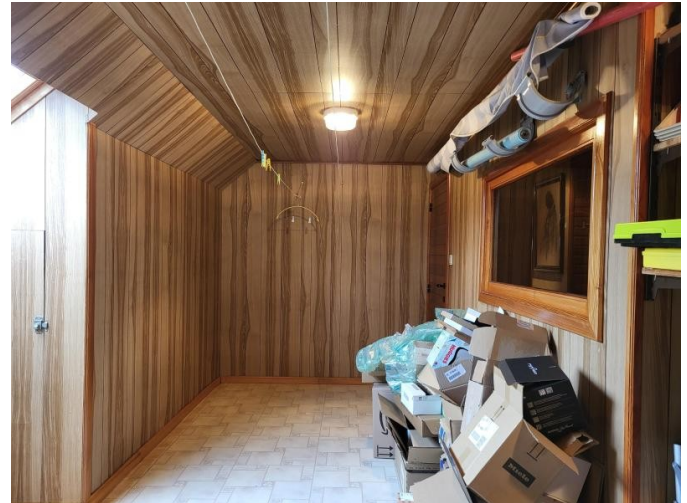
Informatie over een niet-asbestverdacht materiaal

Basis voor advies	De asbestdeskundige beoordeelt het materiaal als niet-asbestverdacht.
Primaire drager	Wanden en plafonds

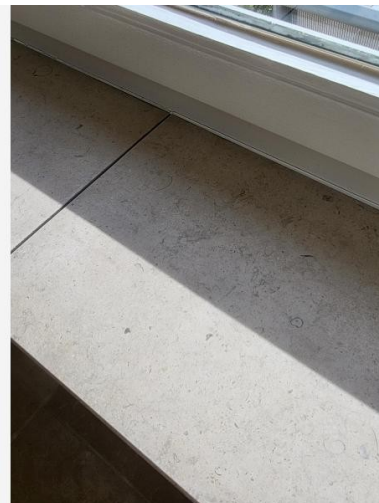
Detailfoto

Informatie over een niet-asbestverdacht materiaal

Basis voor advies	De asbestdeskundige beoordeelt het materiaal als niet-asbestverdacht.
--------------------------	---

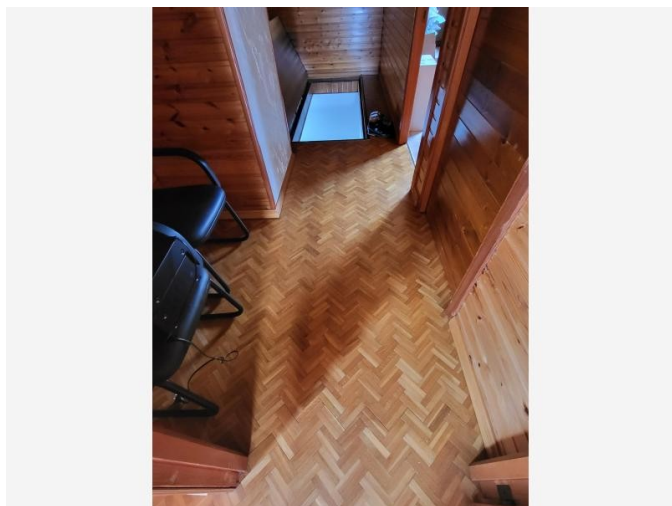
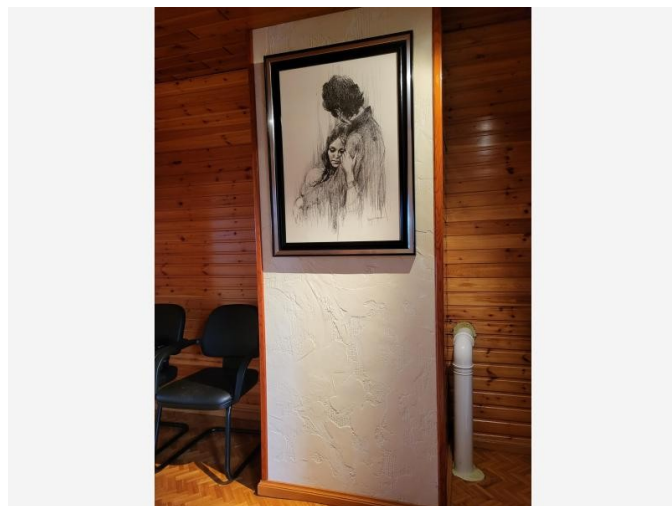
Informatie over een niet-asbestverdacht materiaal

rond de schouw op de verdieping

De asbestdeskundige beoordeelt het materiaal als niet-asbestverdacht.

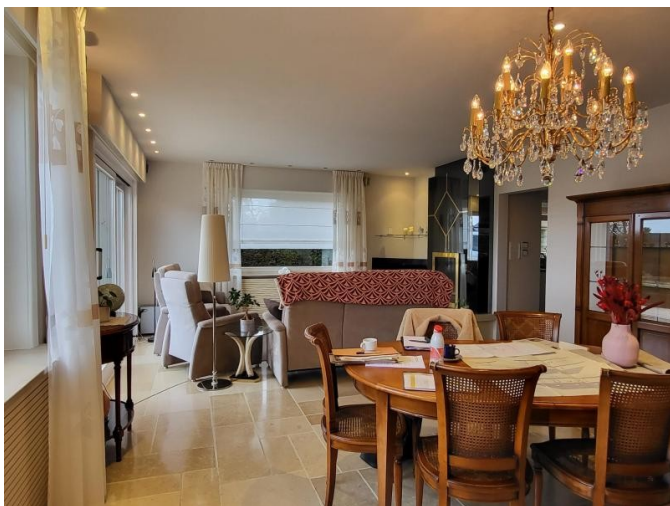
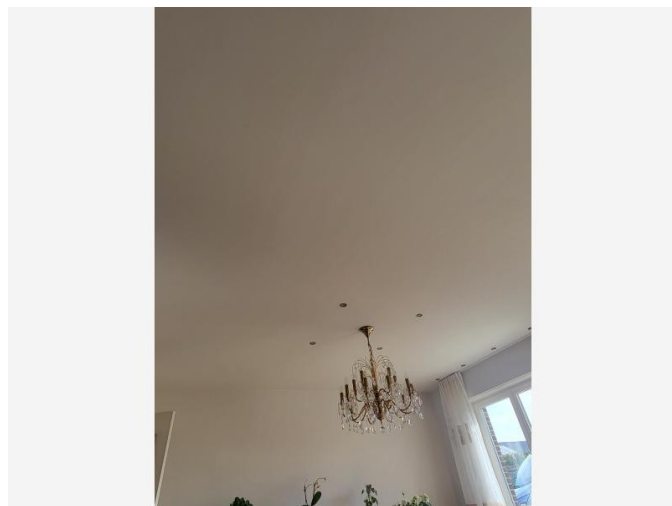
Informatie over een niet-asbestverdacht materiaal

Alle plafonds van living, keuken, berging, hallen bestaan uit gipsplaten.

De plafonds van de slaapkamers gelijkvloers en verdieping bestaan uit houten planchetten

De asbestdeskundige beoordeelt het materiaal als niet-asbestverdacht.

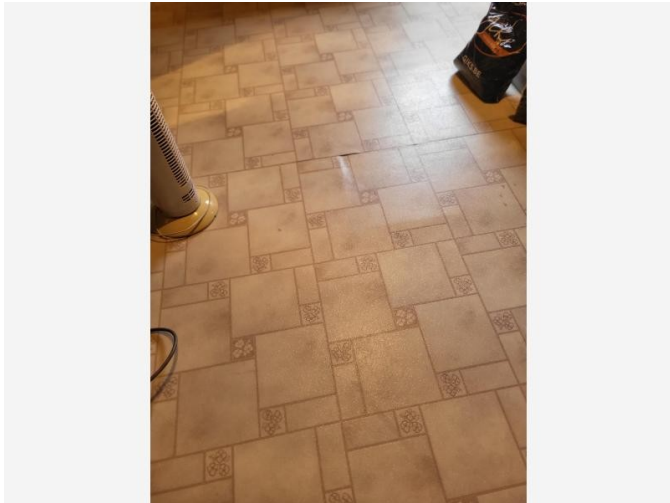
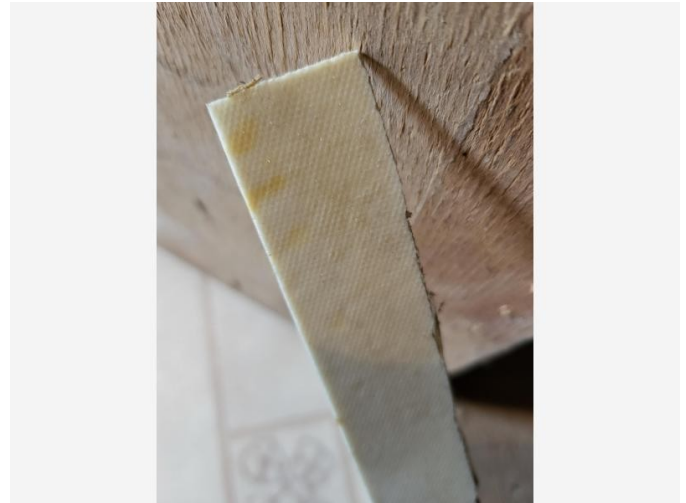
Informatie over een niet-asbestverdacht materiaal

Het is een linolium vloerzeil

Basis voor advies	De asbestdeskundige beoordeelt het materiaal als niet-asbestverdacht.
Primaire drager	Vloer

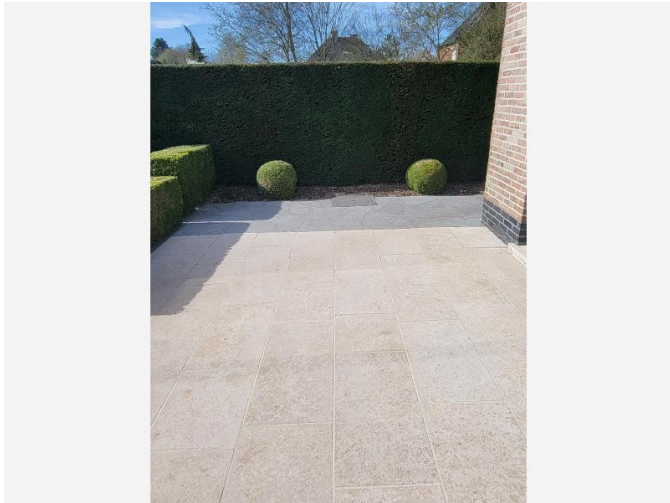
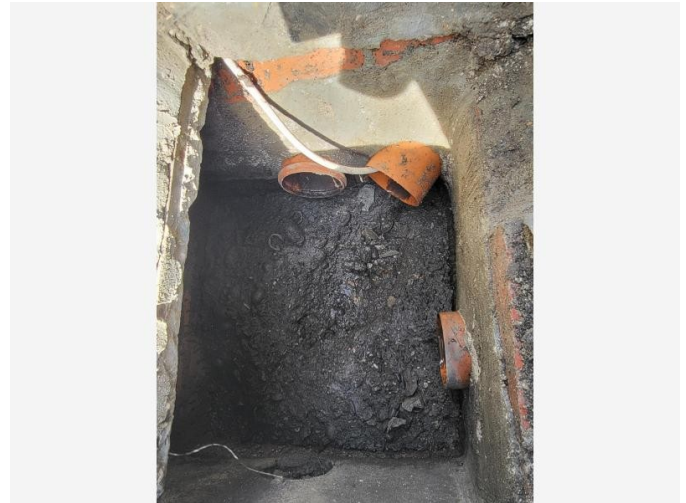
Informatie over een niet-asbestverdacht materiaal

Alle afvoerputten zijn geöpend.

- toezichtput aan terras
- toezichtput aan achterdeur
- regenput aan de oprit
- toezichtput aan de poort
- watermeterput aan de poort
- toezichtput aan de voordeur

De asbestdeskundige beoordeelt het materiaal als niet-asbestverdacht.

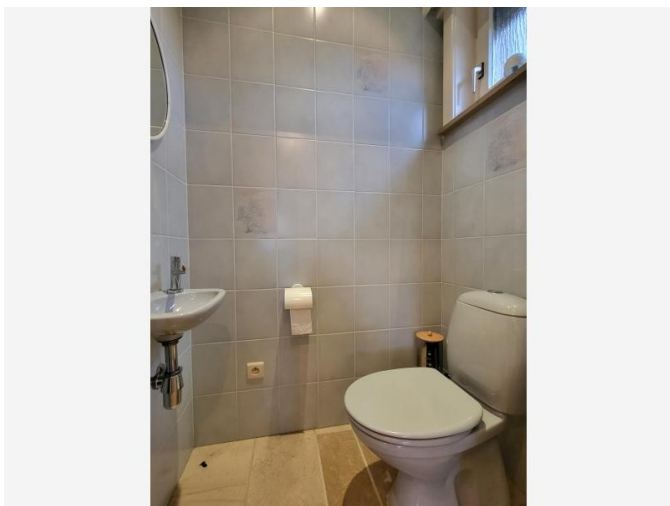
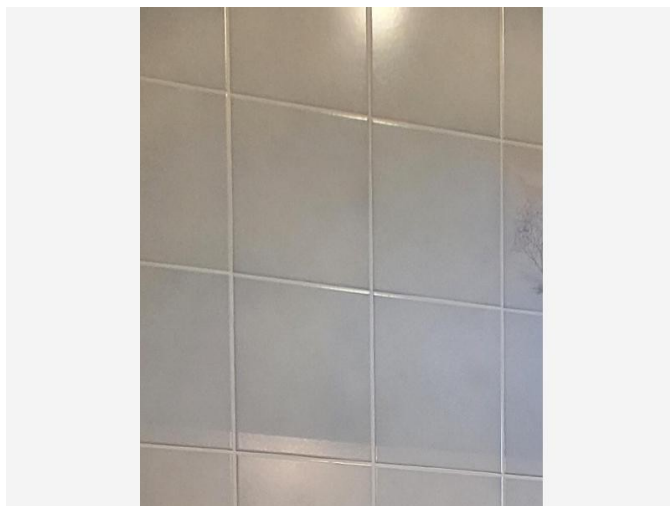
Informatie over een materiaal dat de asbestdeskundige niet kan waarnemen of vaststellen

Afwerking met een intacte faiencetegels zonder zichtbare beschadigingen. Controle en monsternamen van de lijm laag is enkel mogelijk mits uitbreiding naar een aanvullend destructief onderzoek.

Basis voor advies	Beoordeling op basis van expertise, zonder een vaststelling door de asbestdeskundige.
-------------------	---

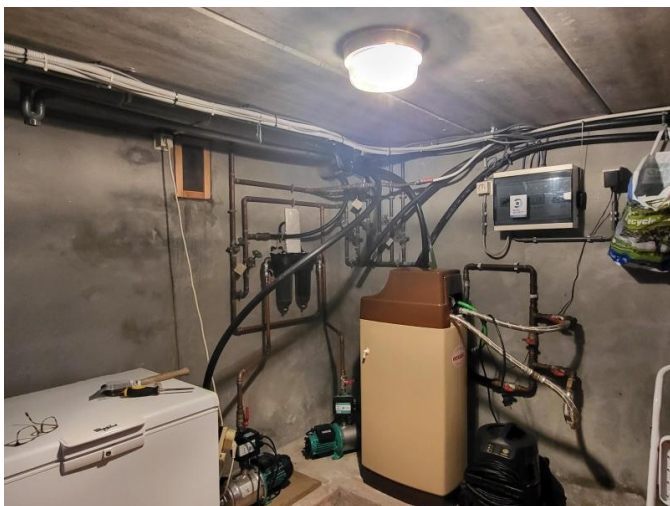
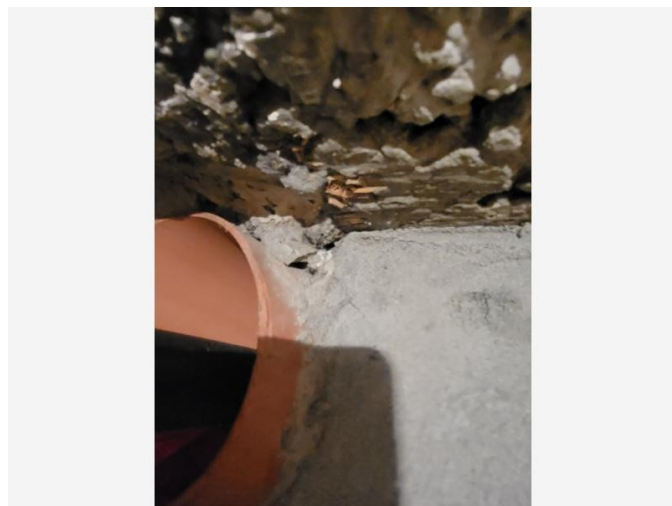
Fiche 13: Cementering kelder

Geen asbest

#	Type	Referentie	Resultaat
13.1	Mengmonster	Mengstaal 3	Geen asbest

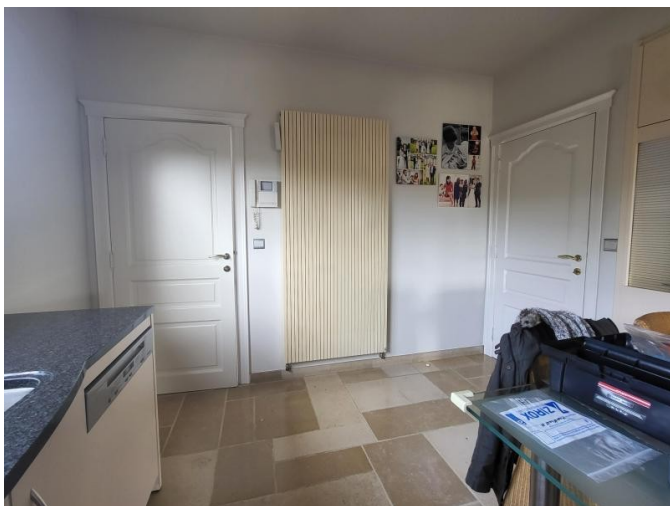
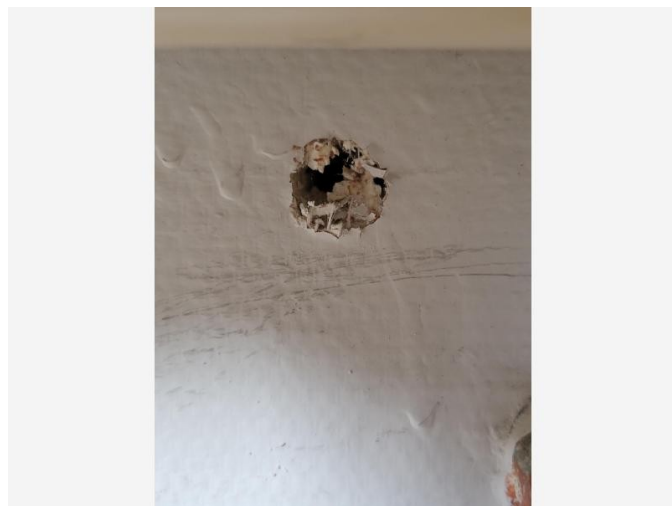
Fiche 14: Pleisterwerk muren (hoeveelheden)

Geen asbest

#	Type	Referentie	Resultaat
14.1	Mengmonster	Mengstaal 2	Geen asbest

Beschrijving	Pleisterwerk muren (hoeveelheden)
Omgeving	Binnen
Primaire drager	Binnenwand
Bindmiddel van materiaal	Gips - kalk
Gebondenheid op basis van bindmiddel	Niet-hechtgebonden
Hoeveelheid (oppervlakte - dikte - aantal)	• 347,00 m ² - 1,00 cm - 1 stuk
Totaal volume	3,47 m ³
Identificatiemethode	Een monstername door de asbestdeskundige met laboanalyse door een asbestlabo.
Destructieve handeling voor identificatie	Nee
Opmerking	<p>Het mengstaal bestaat uit: staal keuken, brandruimte, slaapkamer, traphal kelder.</p> <p>Deze oppervlakte, volumes en gewichten zijn gemeten ter plaatse (de opgegeven hoeveelheden mogen niet gebruikt worden als maatstaf van heffing). De badkamer is bezet met kurk. Boven het keukenblok is een plaat. Het toilet is betegeld.</p>

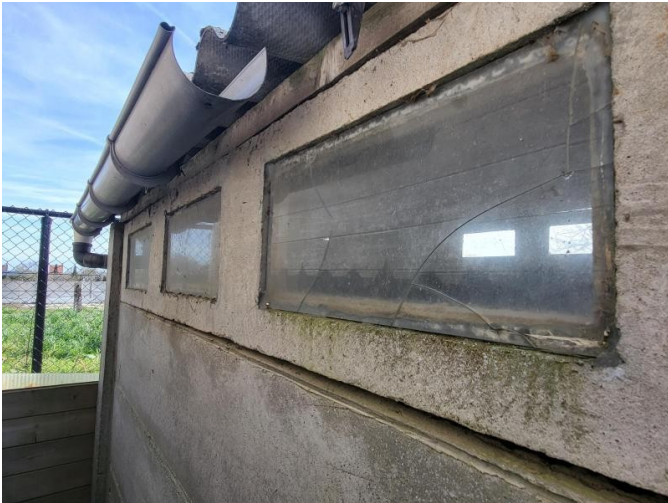
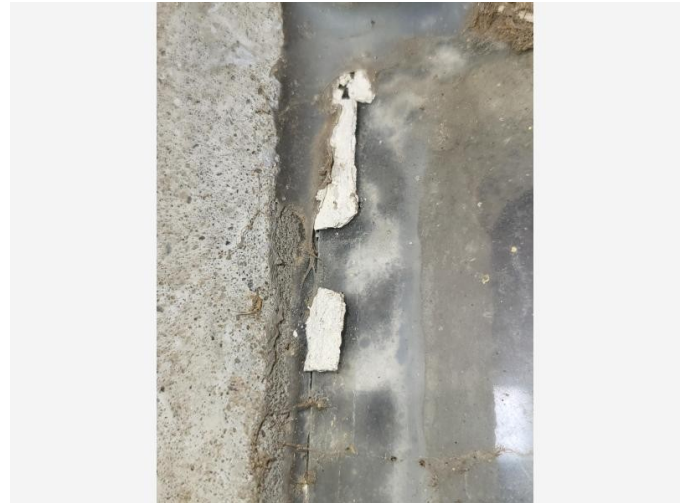
Geen asbest

#	Type	Referentie	Resultaat
15.1	Puntmonster	Puntstaal 6	Geen asbest

Beschrijving	Afdichtingsmateriaal mastiek buiten
Omgeving	Buiten
Primaire drager	Wandopening verticaal (raam, deur, ...)
Bindmiddel van materiaal	Kitten, mastiek, pasta
Gebondenheid op basis van bindmiddel	Hecht
Hoeveelheid (gewicht - aantal)	<ul style="list-style-type: none">• 2,00 kg - 1 stuk
Totaal gewicht	2,00 kg
Identificatiemethode	Een monstername door de asbestdeskundige met laboanalyse door een asbestlabo.
Destructieve handeling voor identificatie	Nee
Opmerking	Deze oppervlakte, volumes en gewichten zijn niet gemeten ter plaatse (de opgegeven hoeveelheden mogen niet gebruikt worden als maatstaf van heffing).

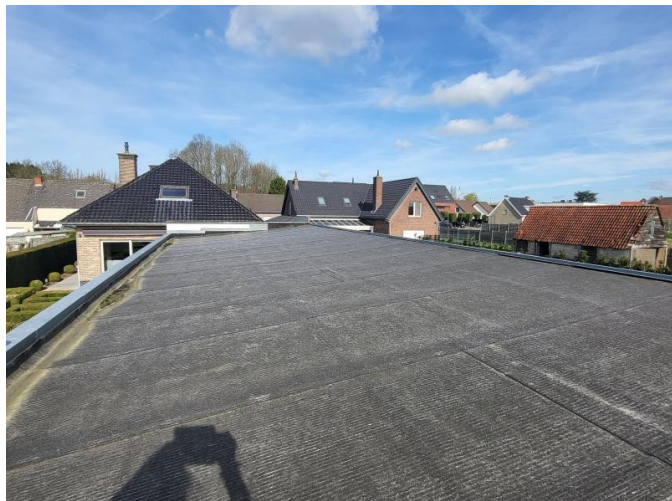
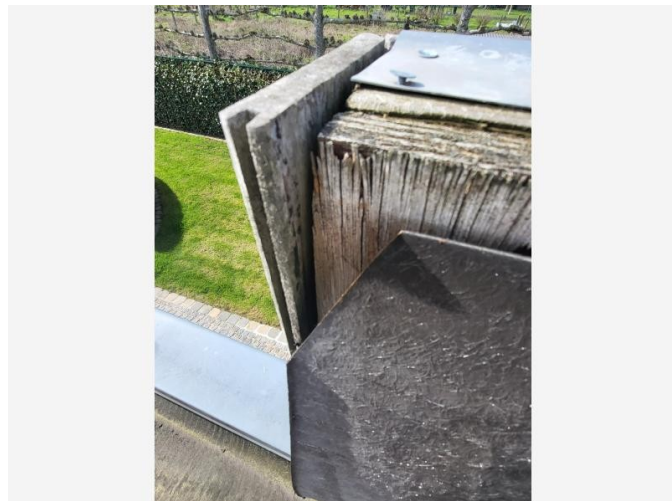
Fiche 16: dakbedekking plat dak garage/berging/badhuis

Geen asbest

#	Type	Referentie	Resultaat
16.1	Puntmonster	Puntstaal 4	Geen asbest

Beschrijving	dakbedekking plat dak garage/berging/badhuis
Omgeving	Buiten
Primaire drager	Plat dak
Bindmiddel van materiaal	Bitumen (roofing, teer, asfalt)
Gebondenheid op basis van bindmiddel	Hecht
Hoeveelheid (oppervlakte - aantal)	• 105,00 m ² - 1 stuk
Totale oppervlakte	105,00 m ²
Identificatiemethode	Een monstername door de asbestdeskundige met laboanalyse door een asbestlabo.
Destructieve handeling voor identificatie	Nee
Opmerking	De hoeveelheid is een zo nauwkeurig mogelijke opmeting, waar evenwel kleine afwijkingen op mogelijk zijn. Deze oppervlakte, volumes en gewichten zijn gemeten ter plaatse (de opgegeven hoeveelheden mogen niet gebruikt worden als maatstaf van heffing) Controle en staalname van eventuele onderliggende lagen is enkel mogelijk mits uitbreiding naar een aanvullend destructief onderzoek. Ik kan geen uitspraak doen over onderliggende lagen.

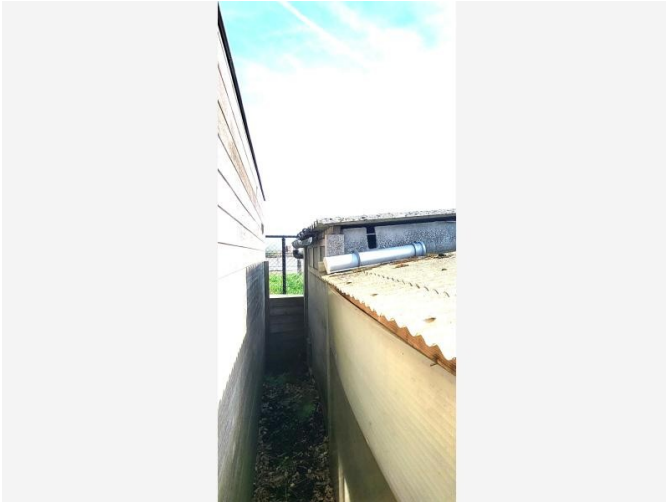
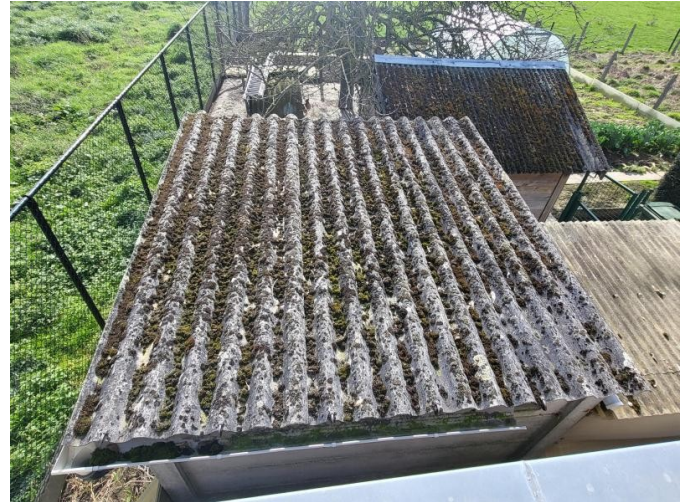
Beschrijving	Afdruipzone golfplaten dak tuinhuis
Bron van de asbestdeeltjes	Bron is nog aanwezig
Type	Afdruipzone dak; Afvloeizone hemelwaterafvoerkanaal
Afmetingen (lengte - breedte - diepte)	<ul style="list-style-type: none">• 3,20 m - 1,00 m - 0,30 m
Geraamd volume	0,96 m ³
Opmerking

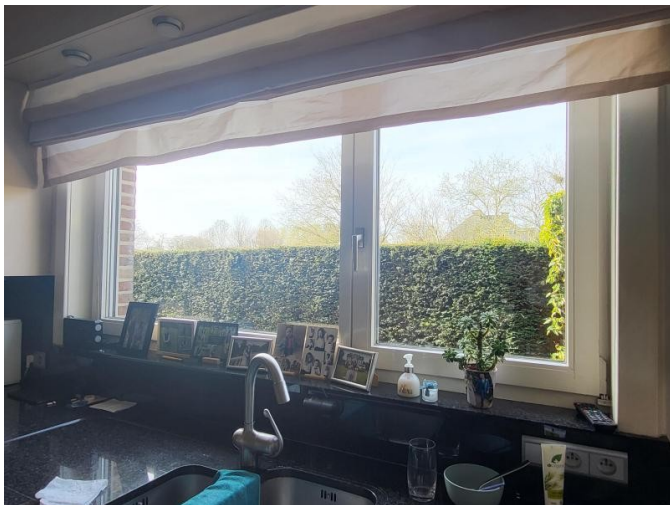
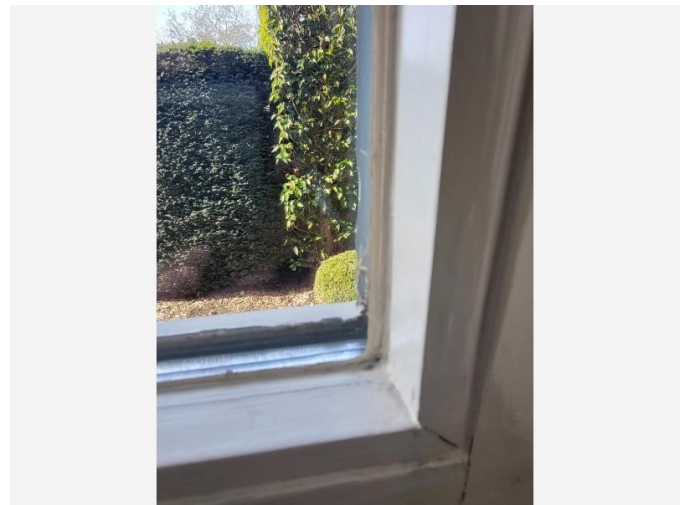
Beschrijving	Notitie	Terug te vinden op plannen
Fiche 19: Afdichtingsmateriaal aan schrijnwerk	het afdichtingsmateriaal zijn siliconen.	Plan 1.4: GELIJKVLOERS Plan 1.6: ZOLDER Plan 2.1: Garage + berging plan Plan 3.1: Badhuis plan Plan 5.1: Tuinhuis plan
Fiche 20: Stookketel / Brander	De stookketel is van Vaillant van 2019	Plan 1.5: GELIJKVLOERS
Fiche 21: Dakbedekking in dakpannen (niet verdacht)	De dakbedekking is niet-asbestverdacht.	Plan 1.10: ZOLDER
