Asbestinventarisatetest

Molendijk 54, 9552 Herzele

Attestnummer : 20260604-000218.000

Uitgegeven op : 04.06.2026

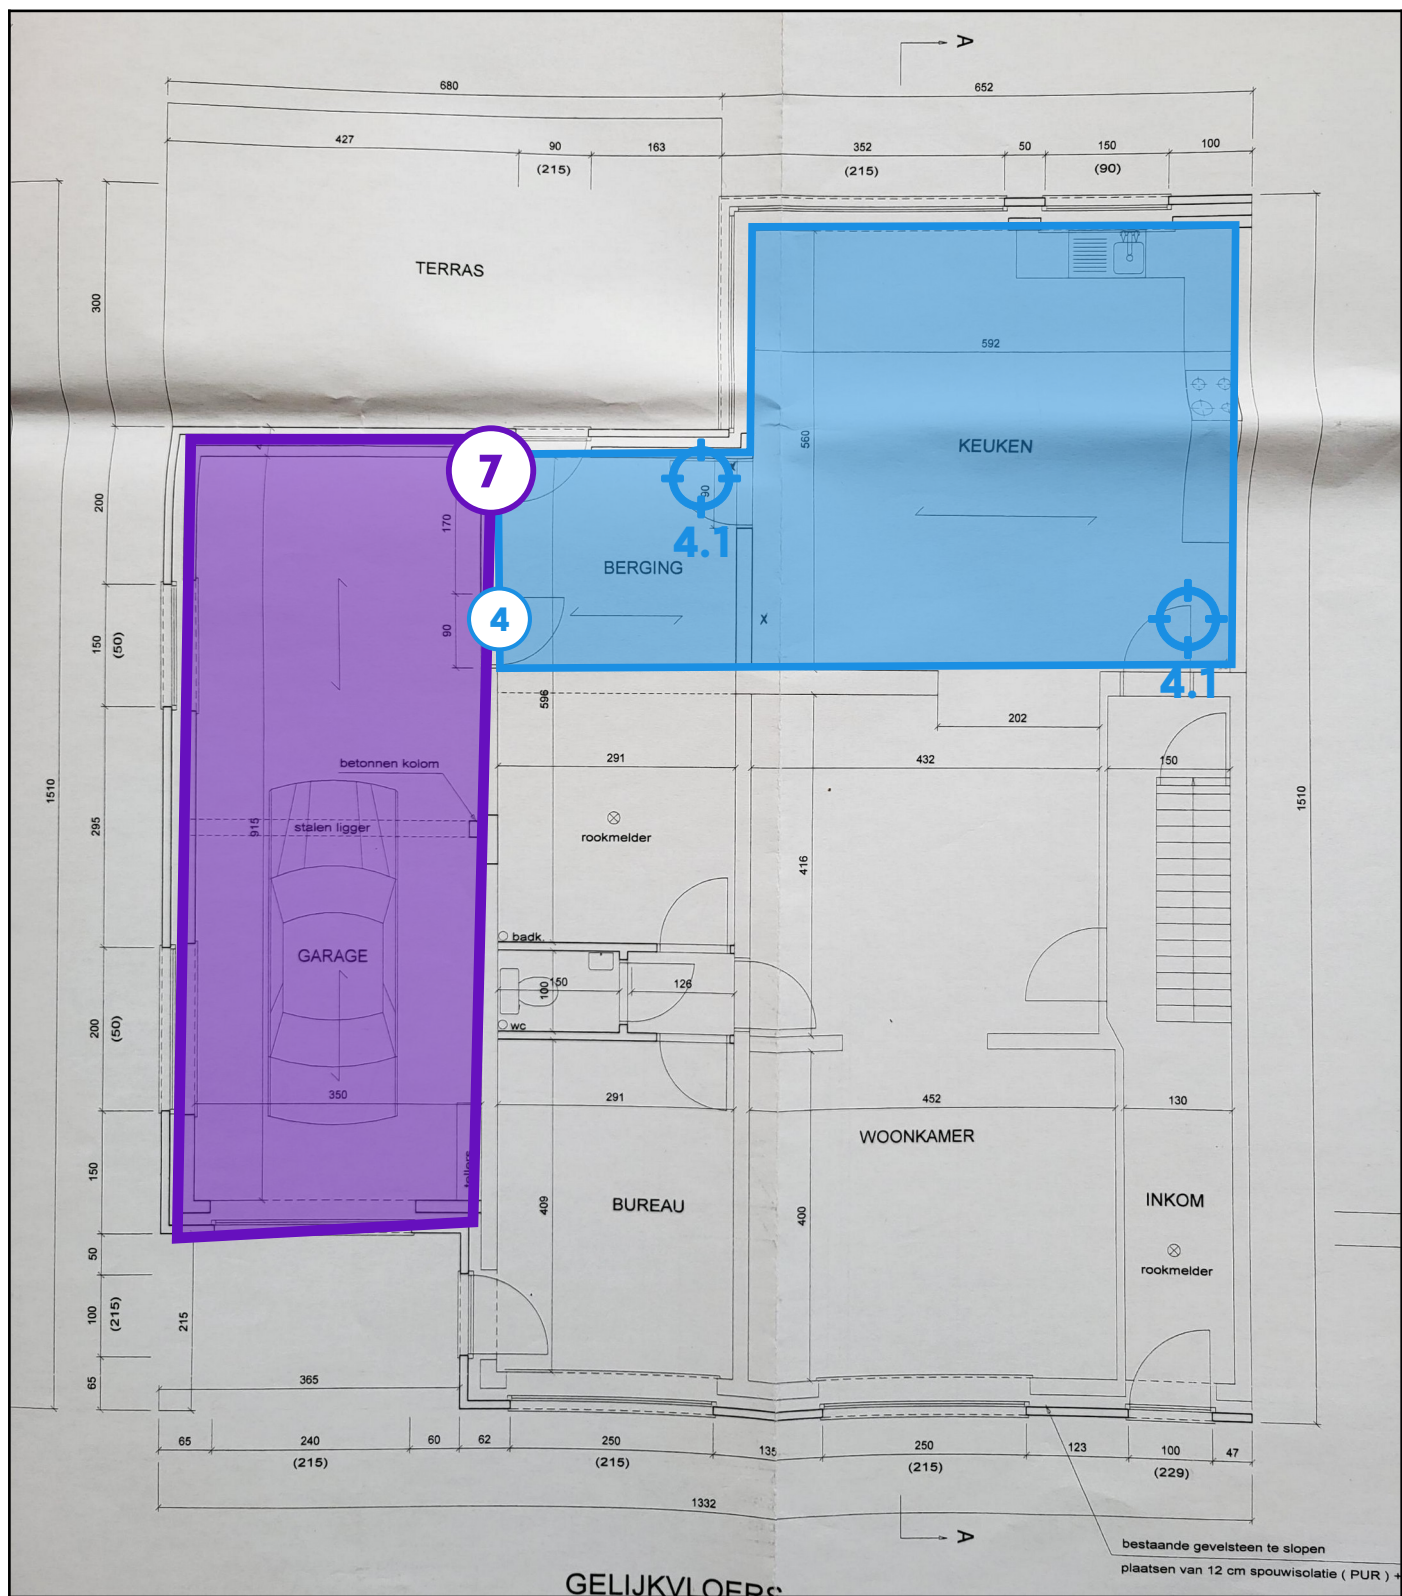
Plan 1.2: GELIJKVLOERS

4. Pleisterwerk plafonds	Geen asbest	-
4.1 Code: Mengstaal 1	Mengmonster	-
7. Dakbedekking sandwichpanelen	Overige ruimte of materiaal	-

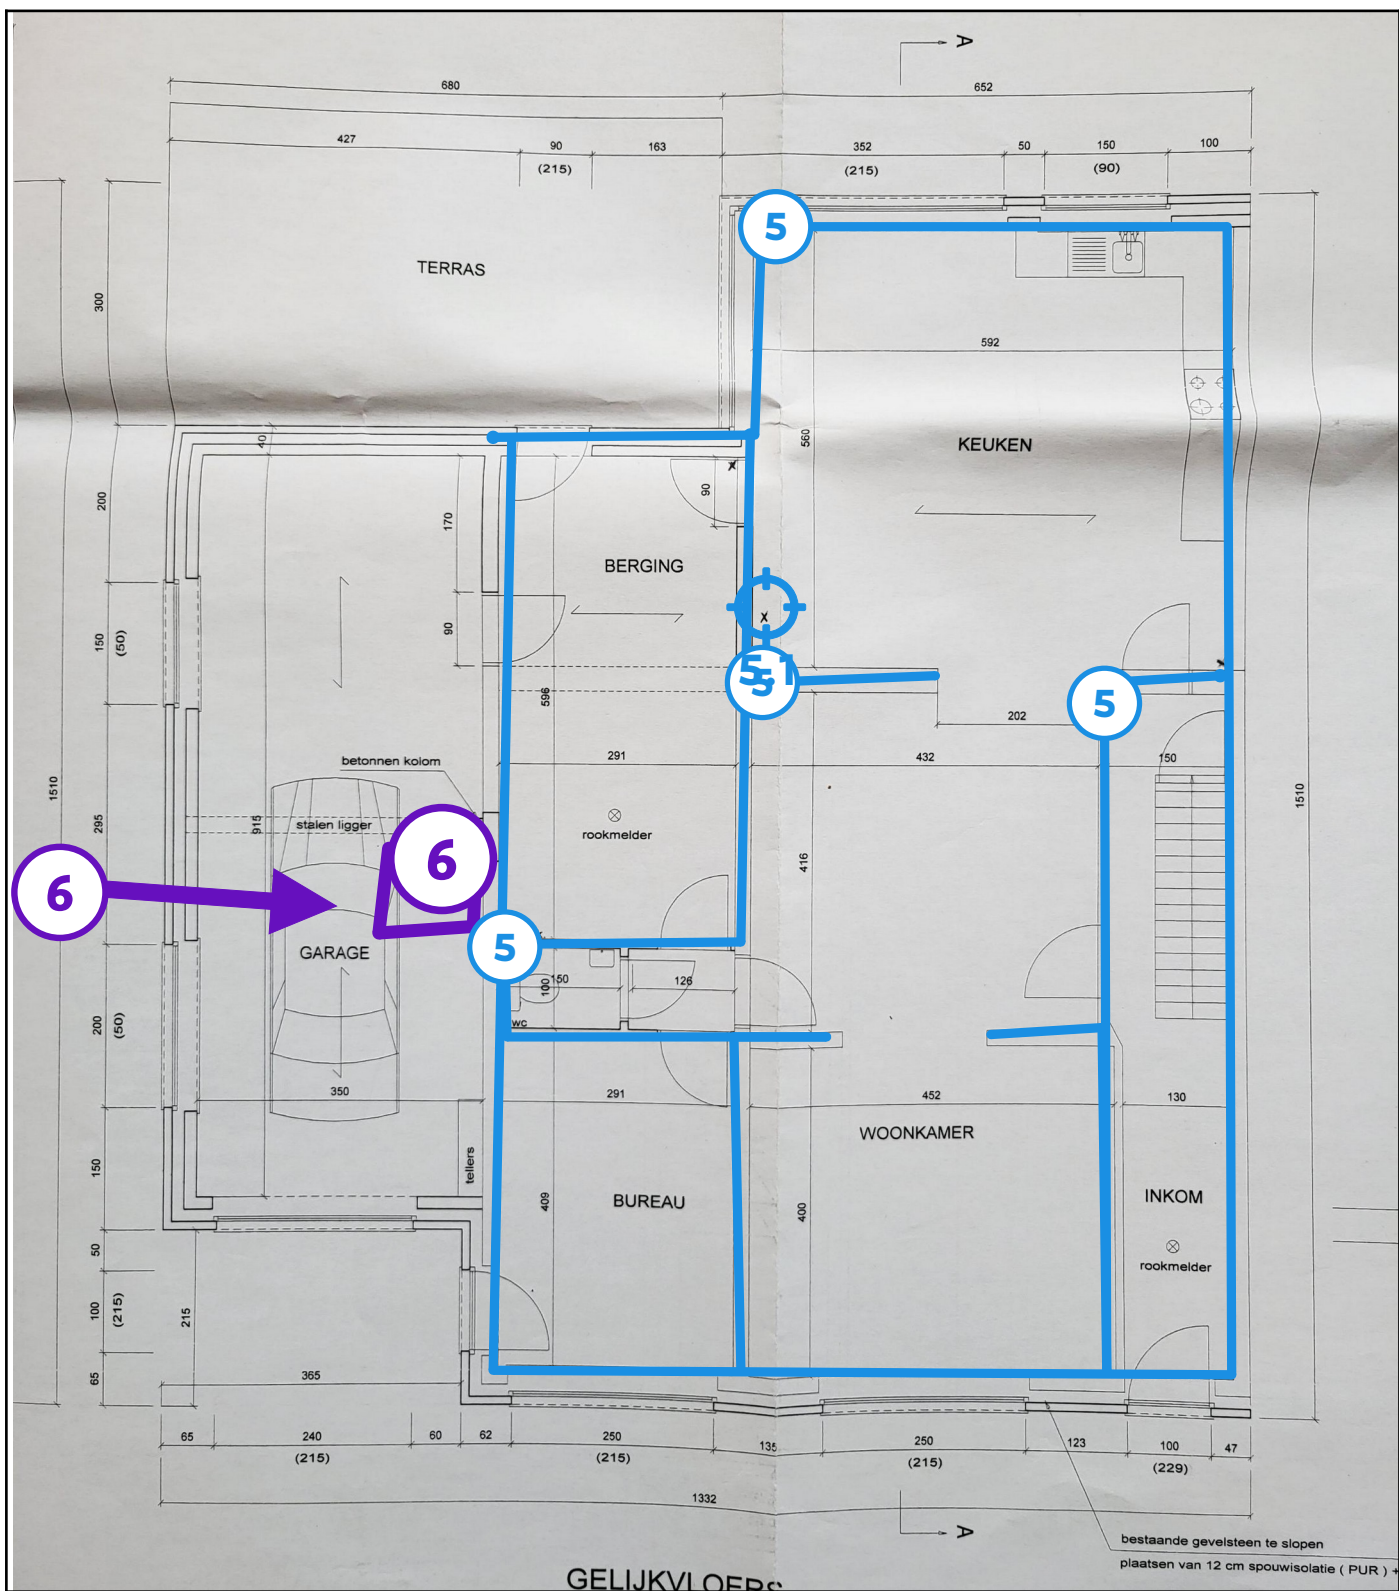
Plan 1.3: GELIJKVLOERS

5. Pleisterwerk muren (hoeveelheden)	Geen asbest	-
5.1 Code: Mengstaal 2	Mengmonster	-
6. Rookgaskanaal (niet verdacht)	Overige ruimte of materiaal	-

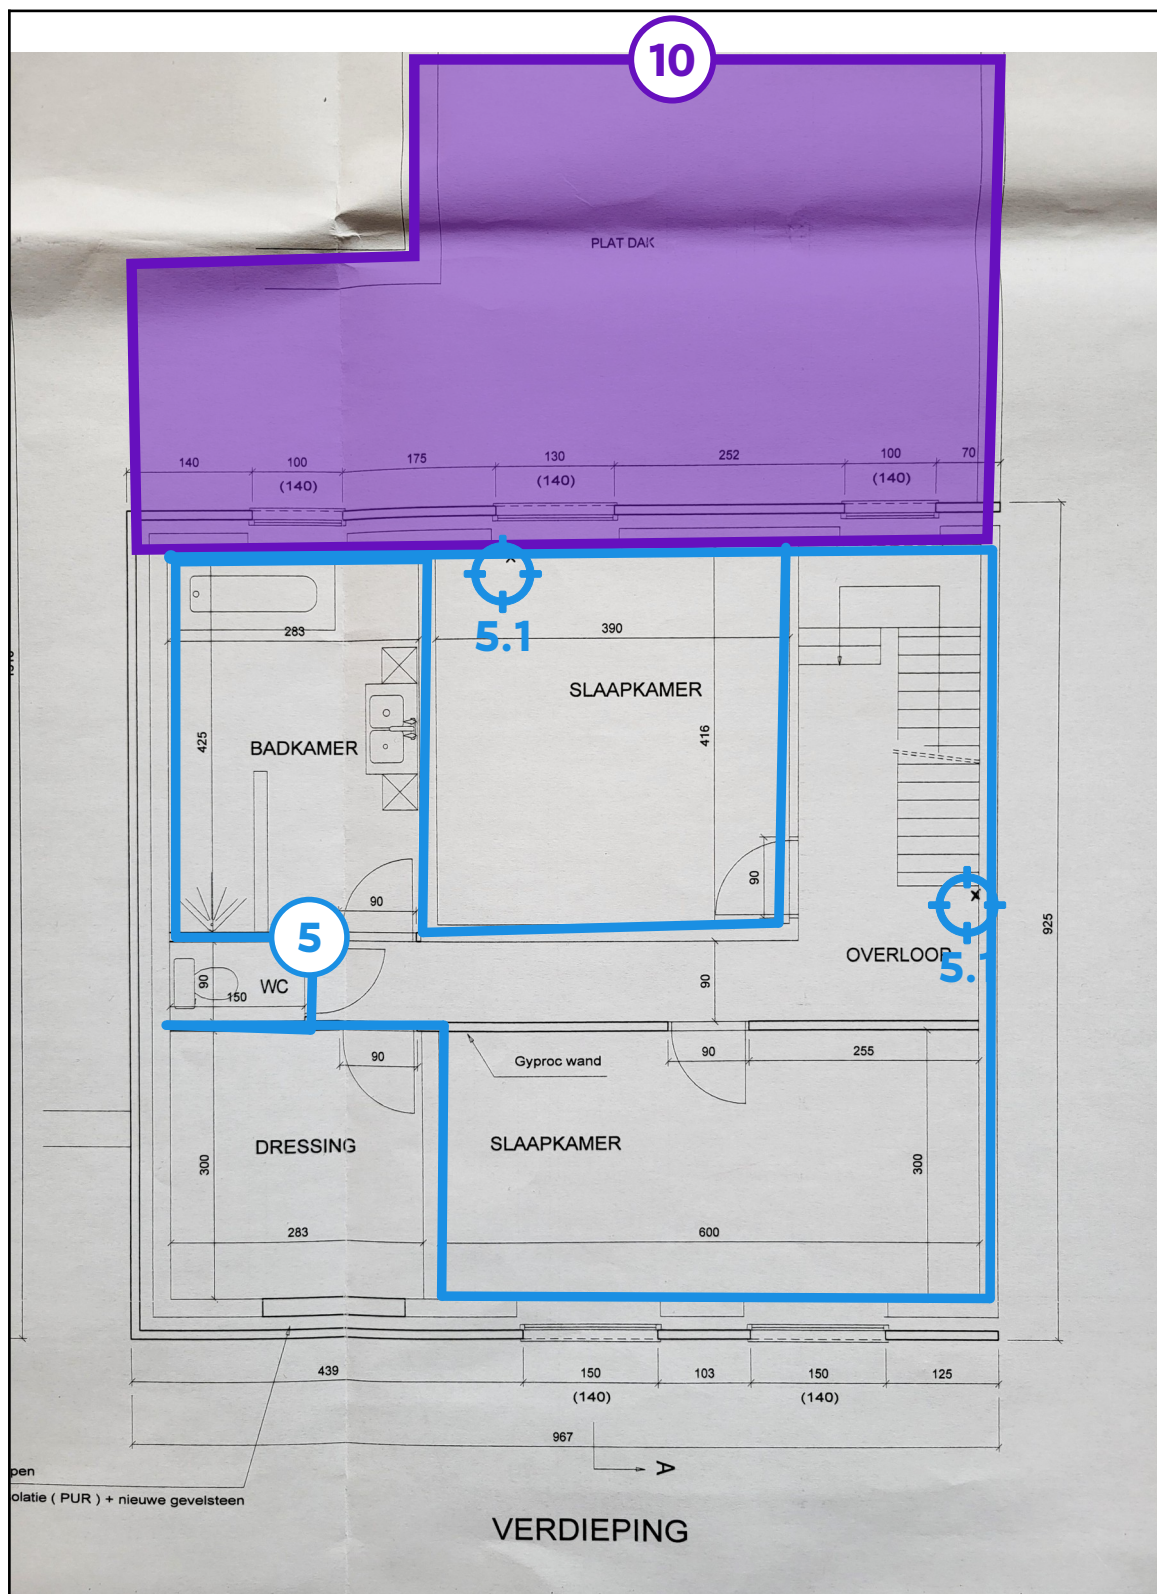
Plan 1.4: 1STE VERDIEPING

5. Pleisterwerk muren (hoeveelheden)	Geen asbest	-
5.1 Code: Mengstaal 2	Mengmonster	-
10. Dakbedekking EPDM	Overige ruimte of materiaal	-

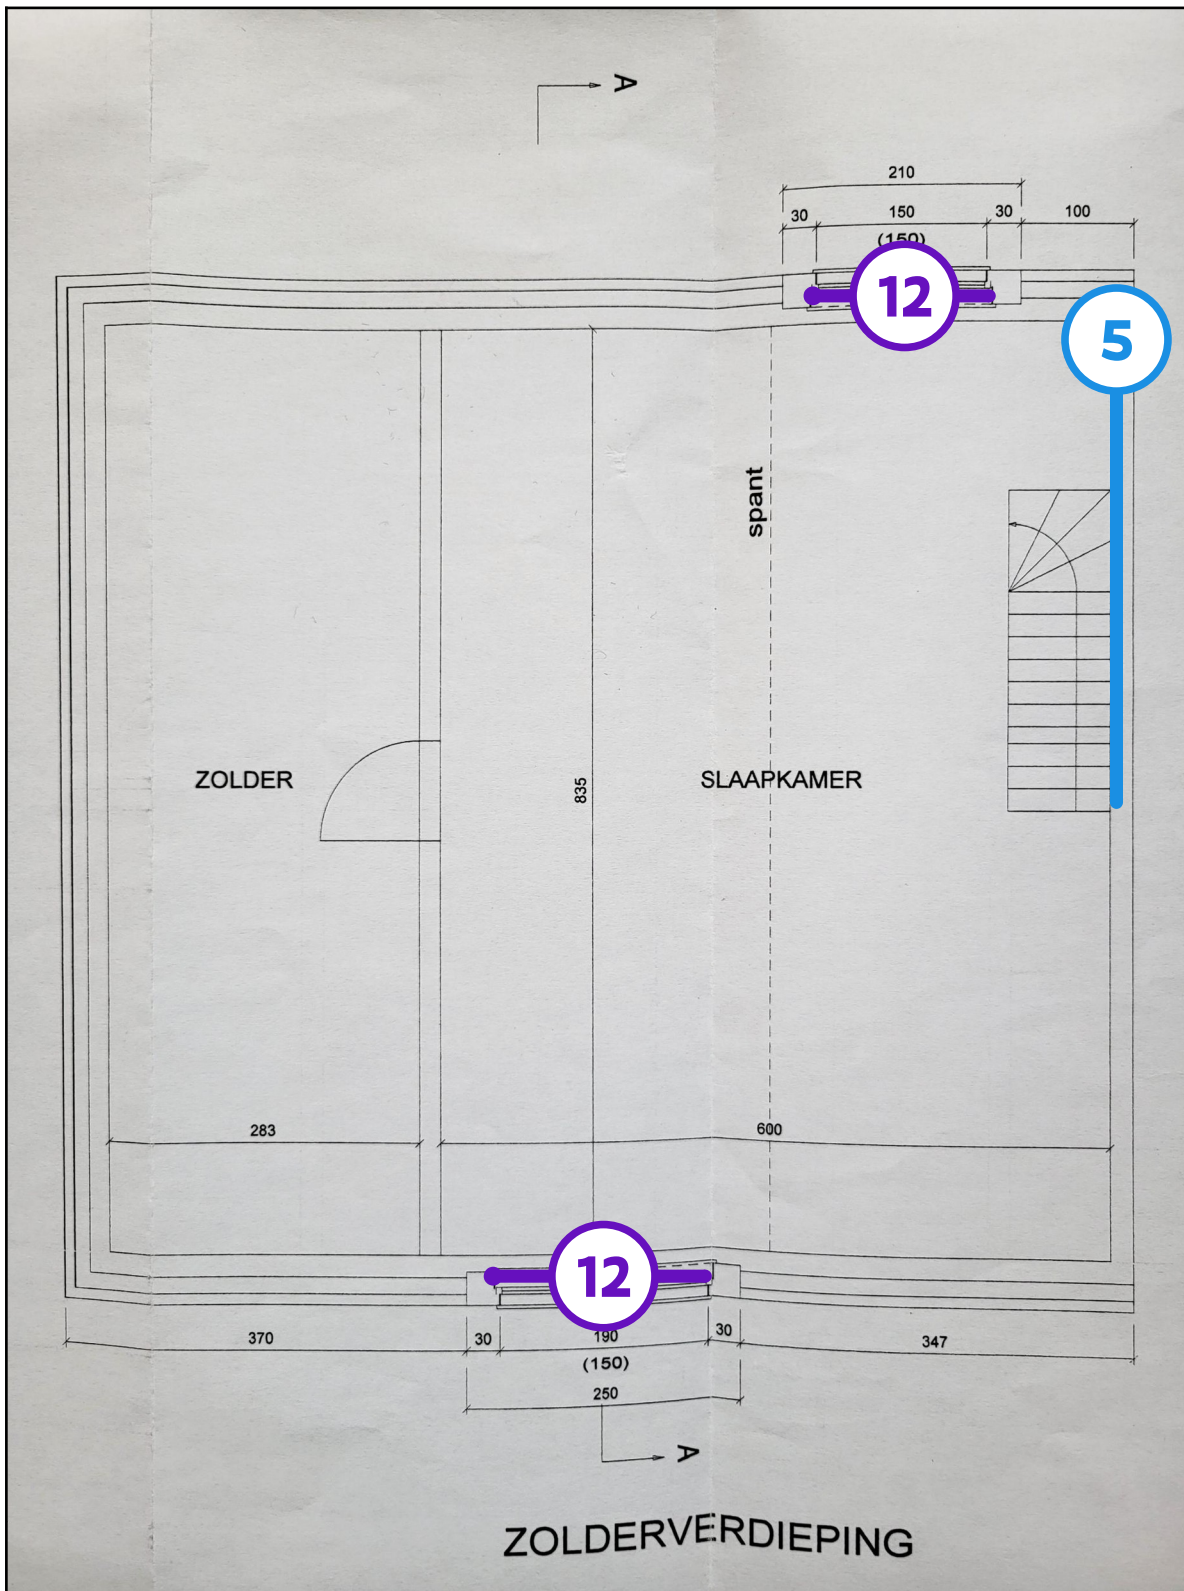
Plan 1.5: ZOLDERVERDIEPING

5. Pleisterwerk muren (hoeveelheden)	Geen asbest	-
12. Afdichtingsmateriaal aan schrijnwerk	Overige ruimte of materiaal	-

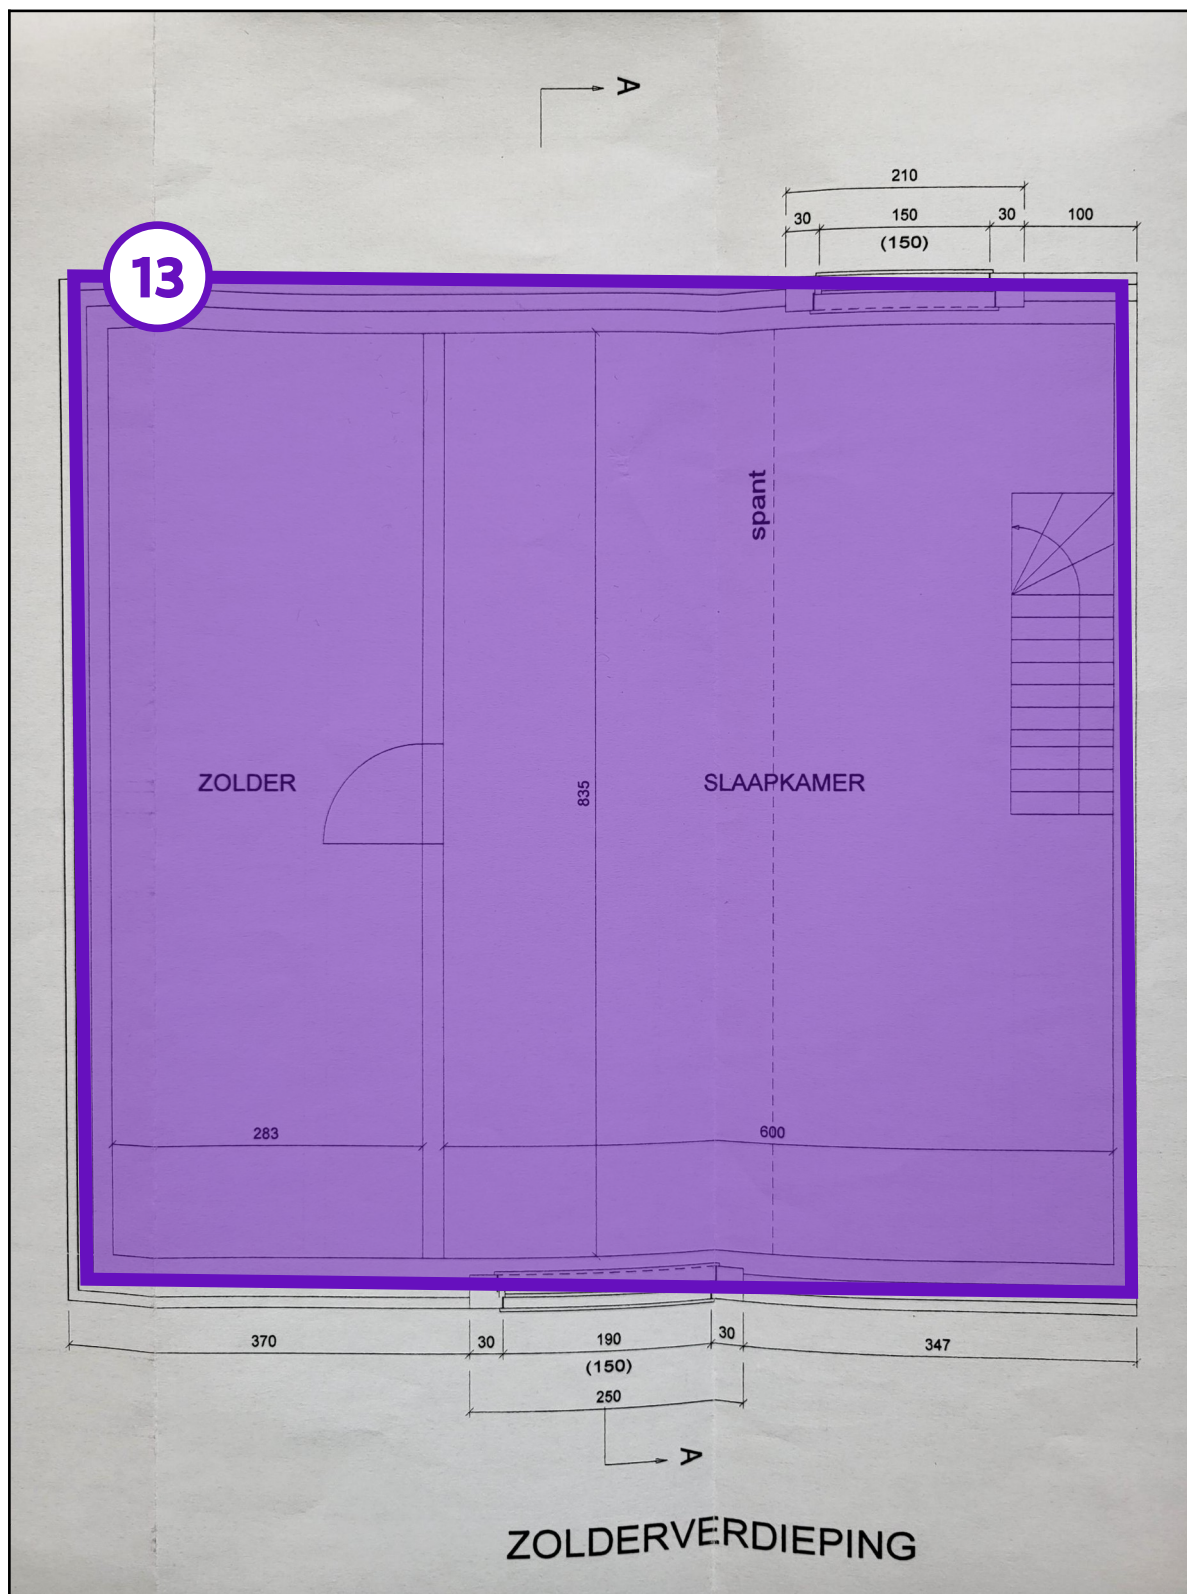
Plan 1.8: ZOLDERVERDIEPING

13. Onderdak (niet waarneembaar)	Overige ruimte of materiaal	-
----------------------------------	-----------------------------	---

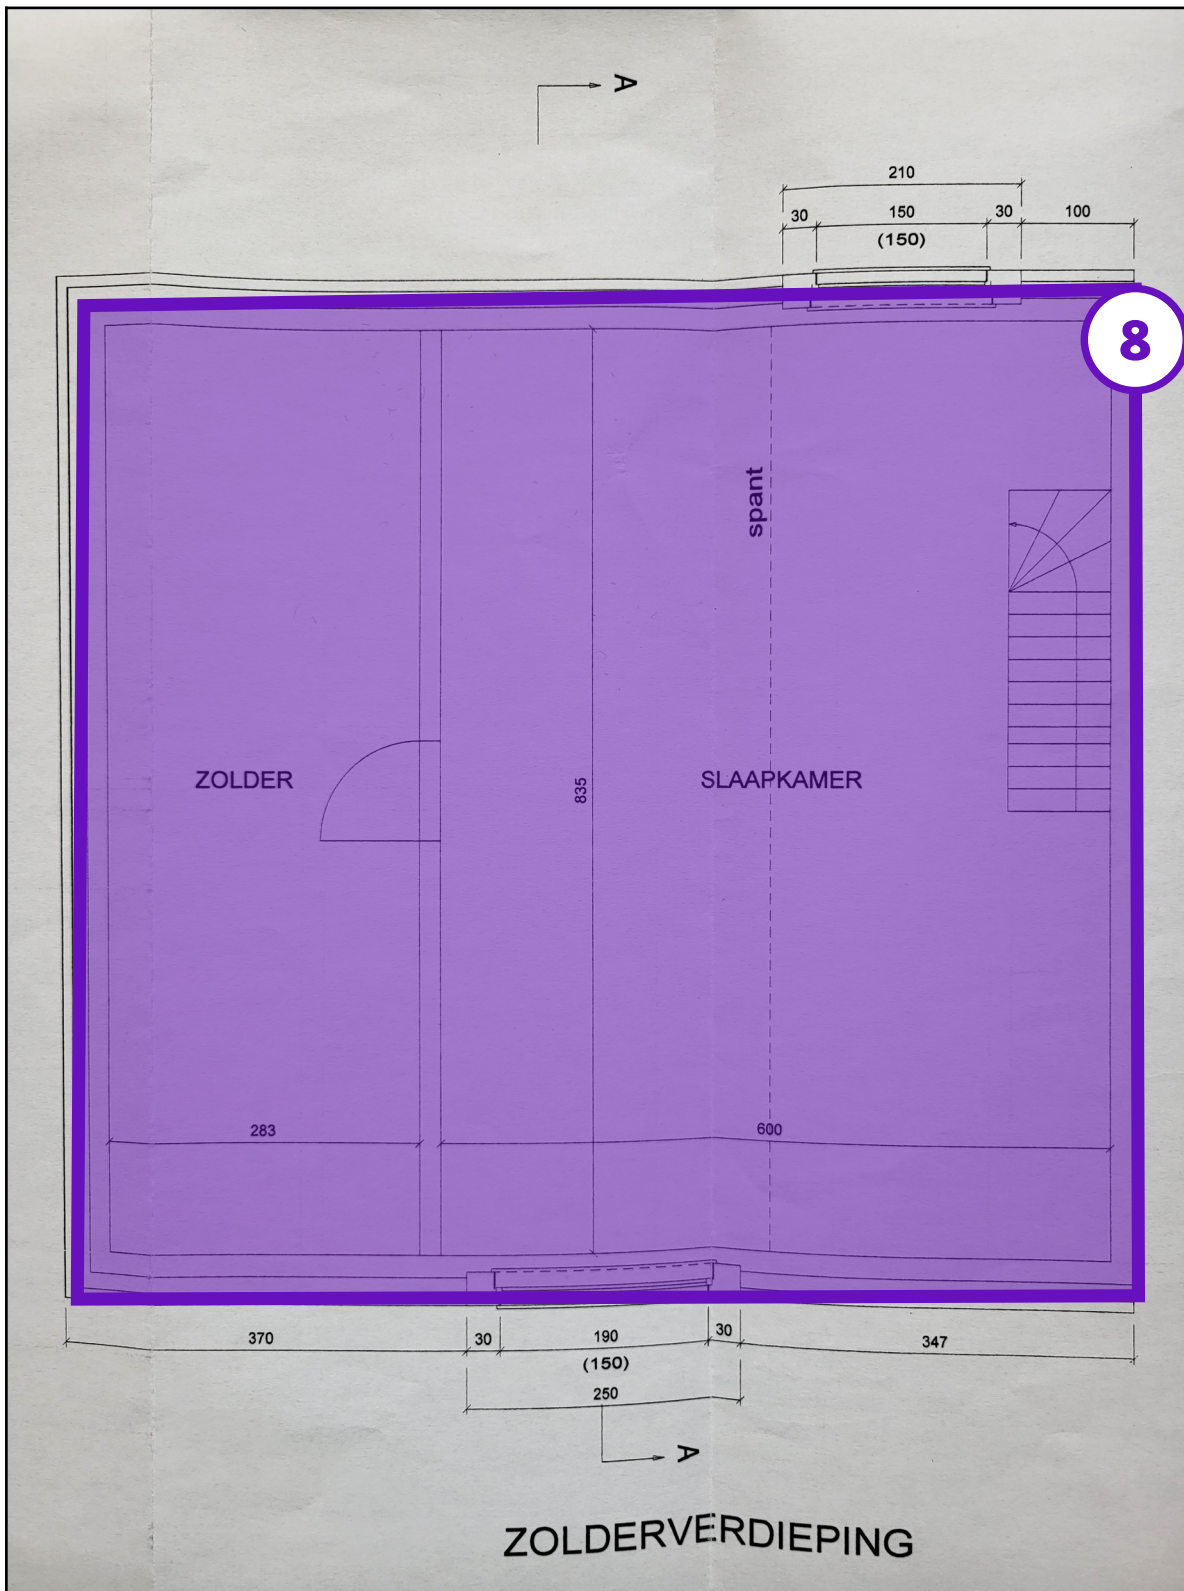
Plan 1.9: ZOLDERVERDIEPING

8. Dakbedekking pannen hoofgebouw	Overige ruimte of materiaal	-
-----------------------------------	-----------------------------	---

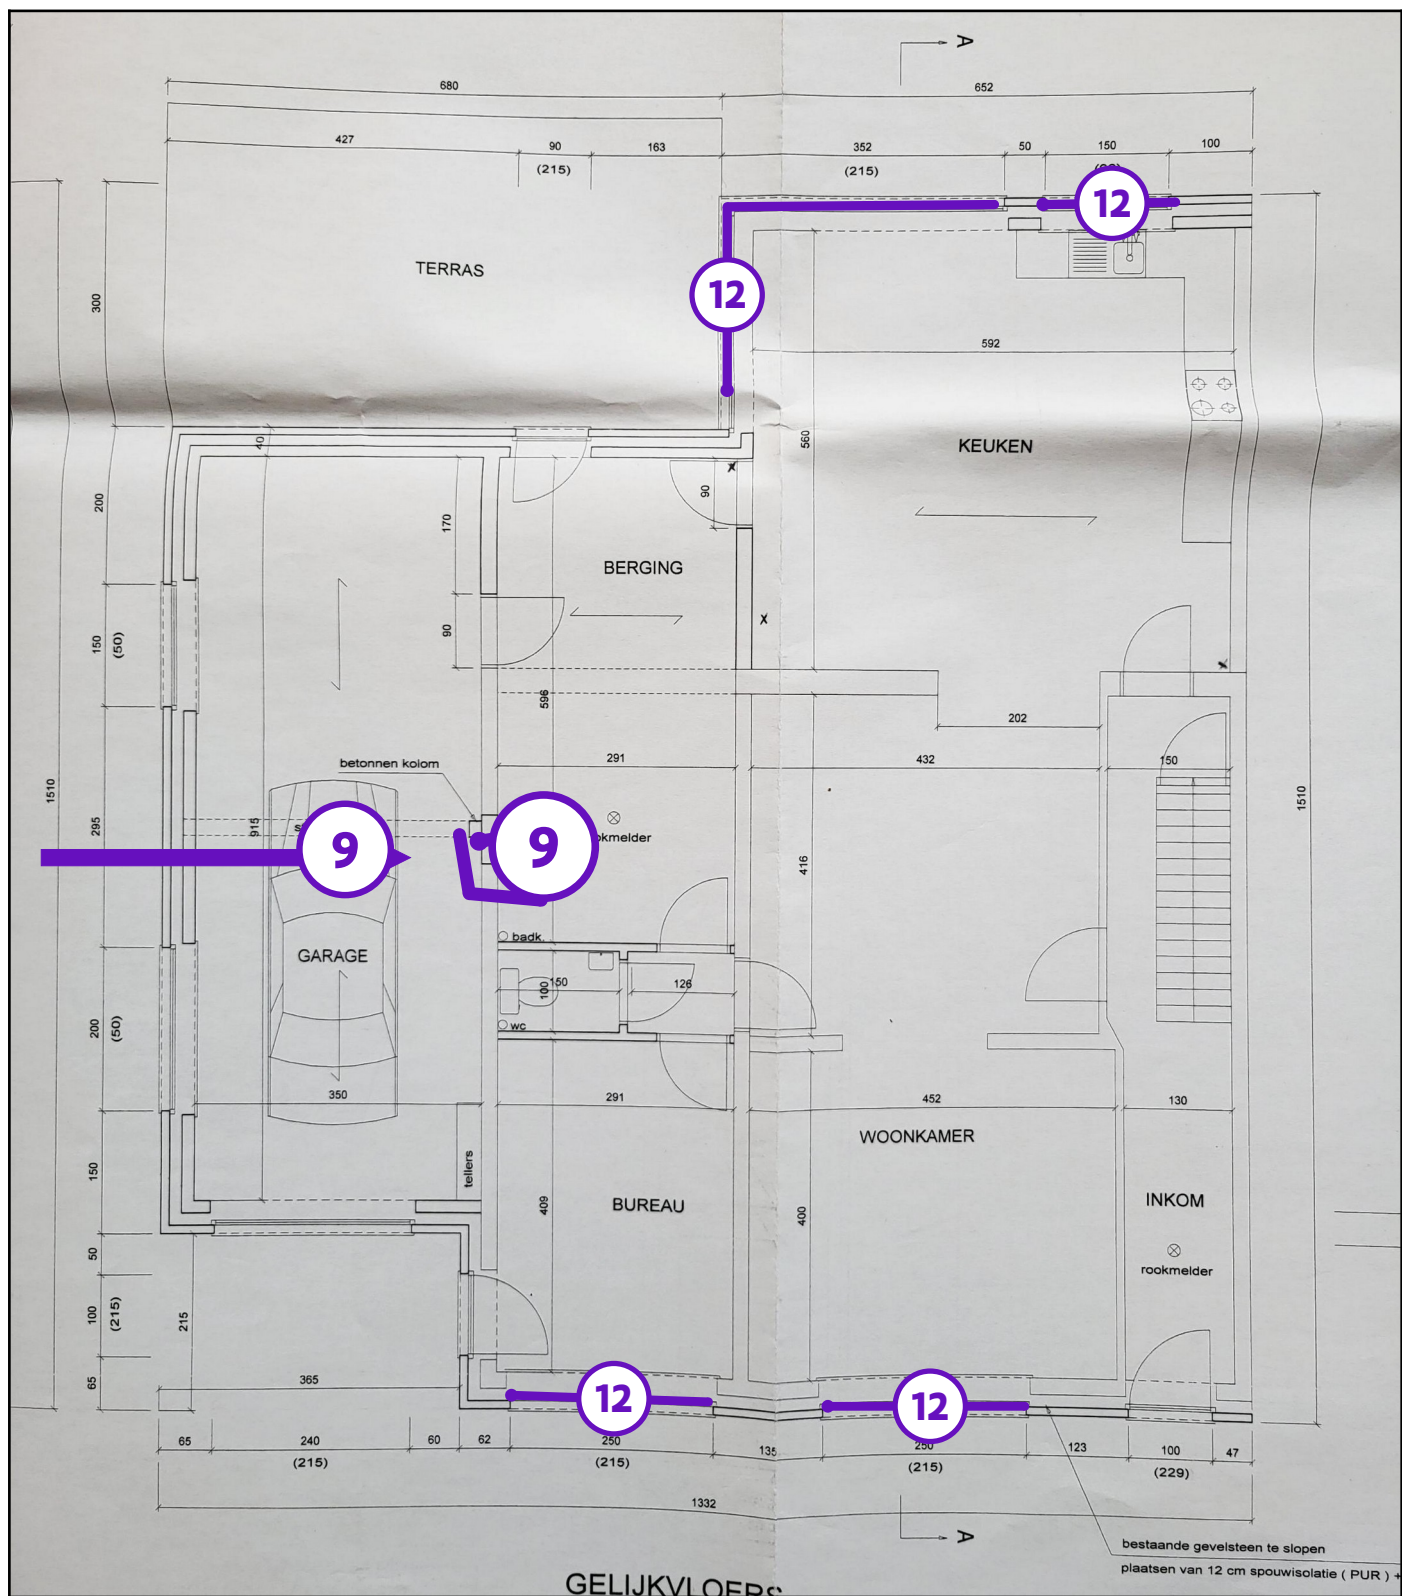
Plan 1.10: GELIJKVLOERS

9. Stookketel / Brander	Overige ruimte of materiaal	-
12. Afdichtingsmateriaal aan schrijnwerk	Overige ruimte of materiaal	-

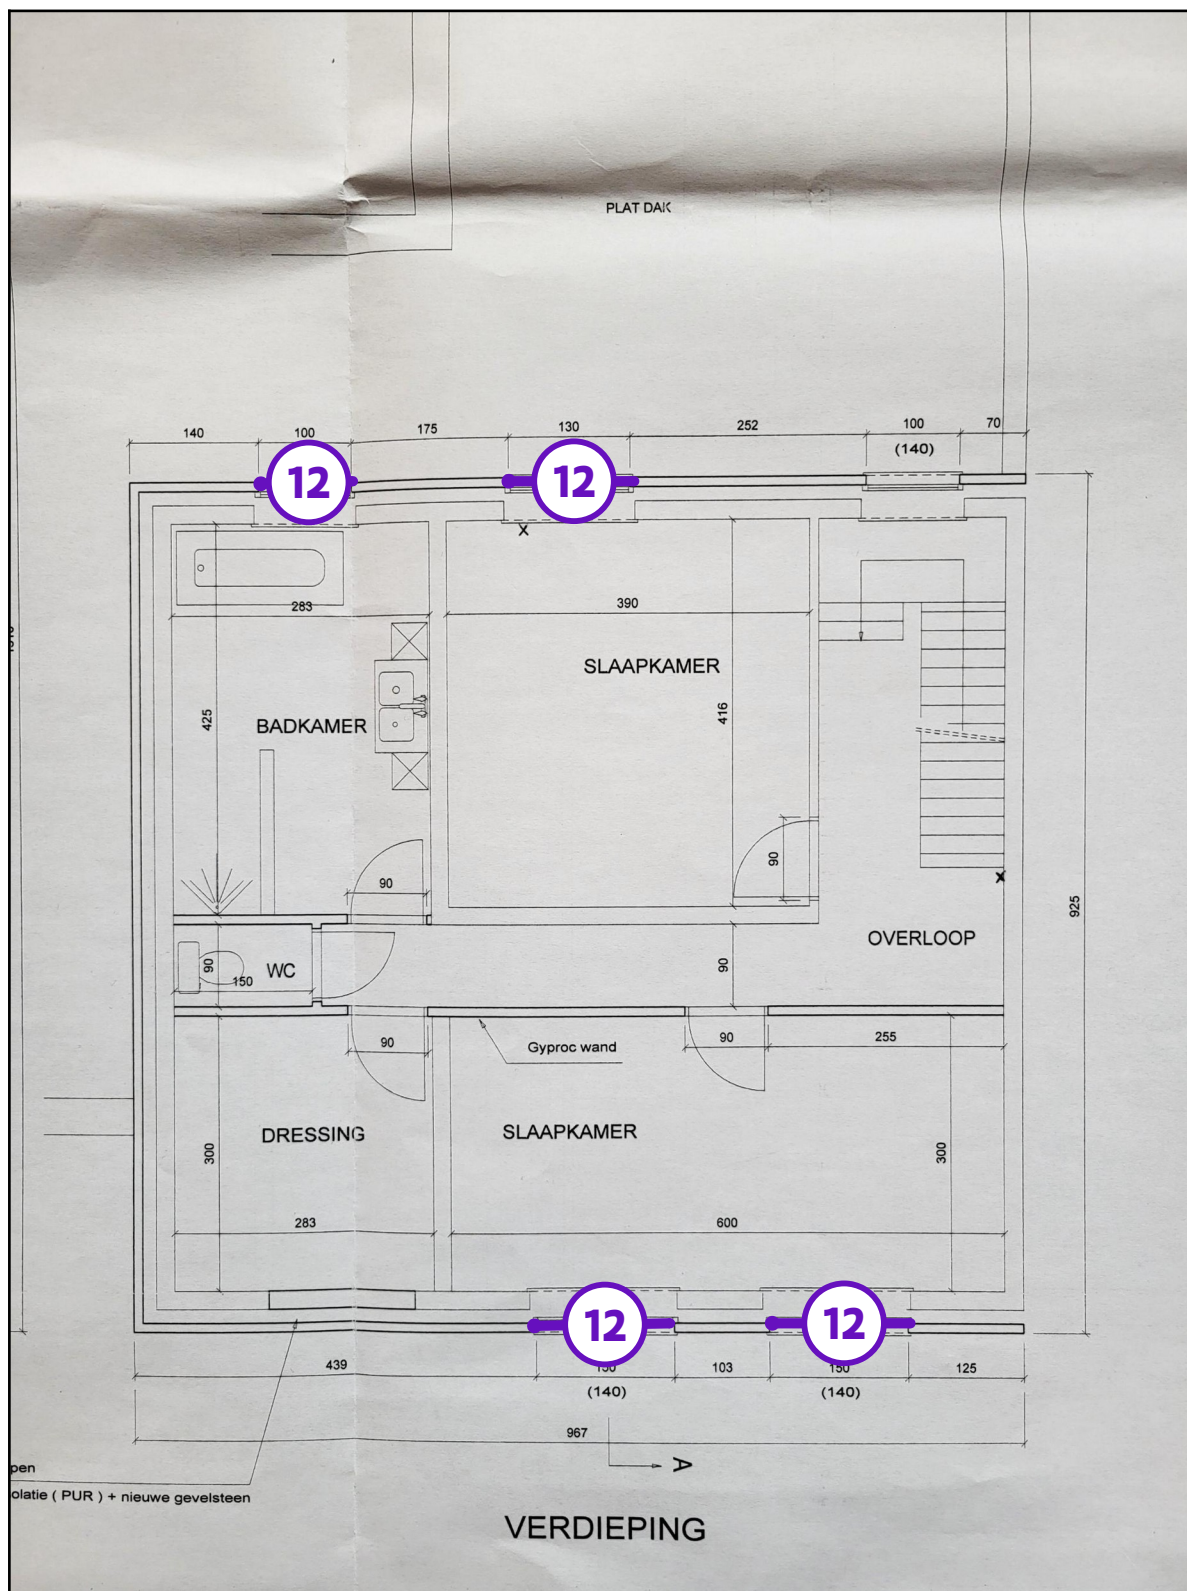
Plan 1.11: 1STE VERDIEPING

12. Afdichtingsmateriaal aan schrijnwerk	Overige ruimte of materiaal	-
--	-----------------------------	---

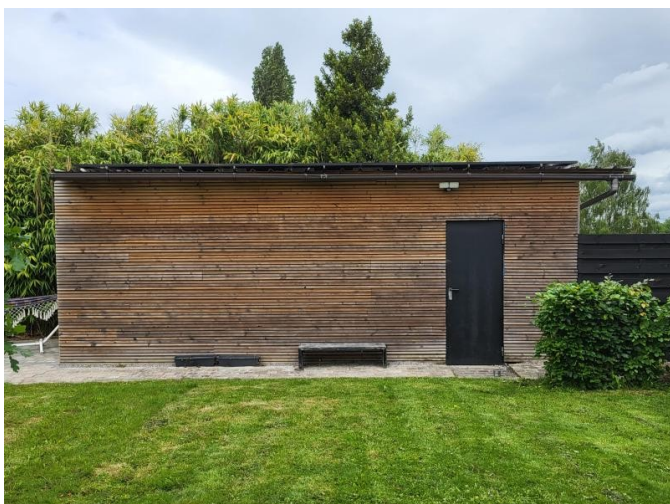
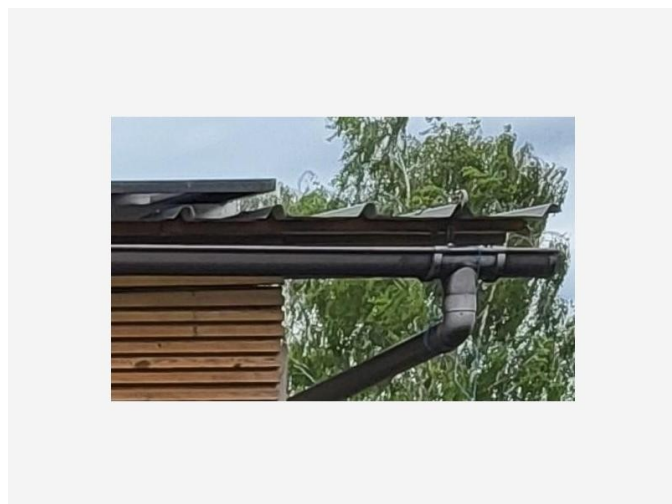
Fiche 11: Dakbedekking berging metaal platen	De dakbedekking bestaat uit metalen platen met isolatie platen aan de binnenkant. Er is geen onderdak.	Plan 2.1: Bijgebouw plan
Fiche 12: Afdichtingsmateriaal aan schrijnwerk	Ramen zijn uit pvc en vernieuwd in 2017 (zie factuur)	Plan 1.5: ZOLDERVERDIEPING Plan 1.10: GELIJKVLOERS Plan 1.11: 1STE VERDIEPING
