# Asbestinventarisatattest

Zottegemsesteenweg 17, 9630 Zwalm

Attestnummer : 20260325-000312.000

Uitgegeven op : 25.03.2026

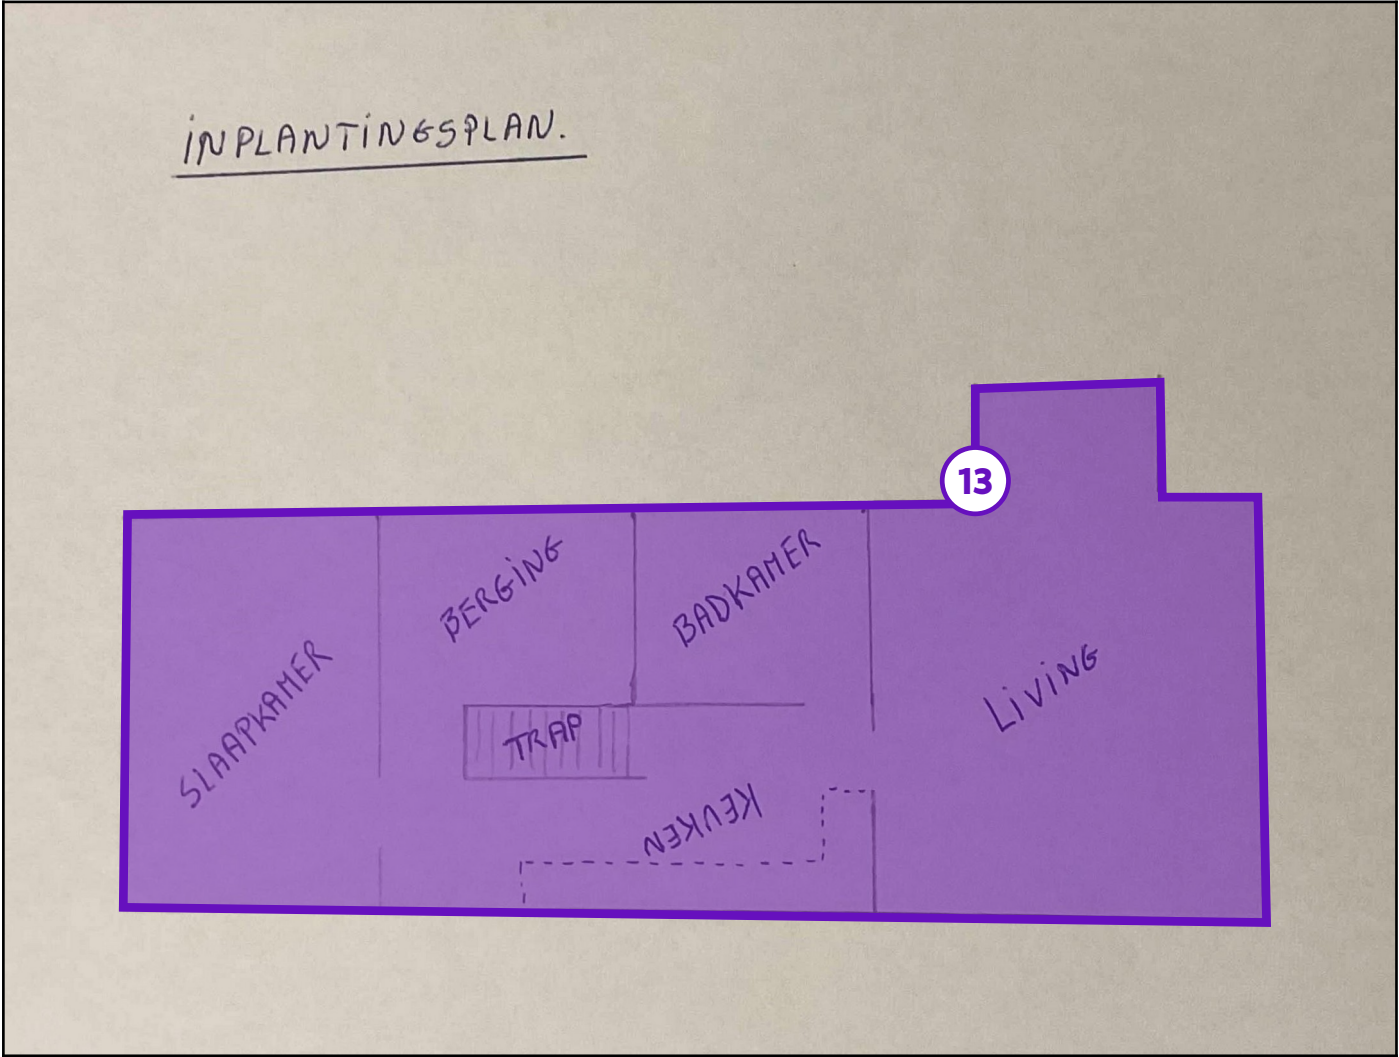
Plan 1.5: VERDIEPING

| Beschrijving | Type | Actie |
|---|---|---|
| 13. Dakbedekking pannen | Overige ruimte of materiaal | - |

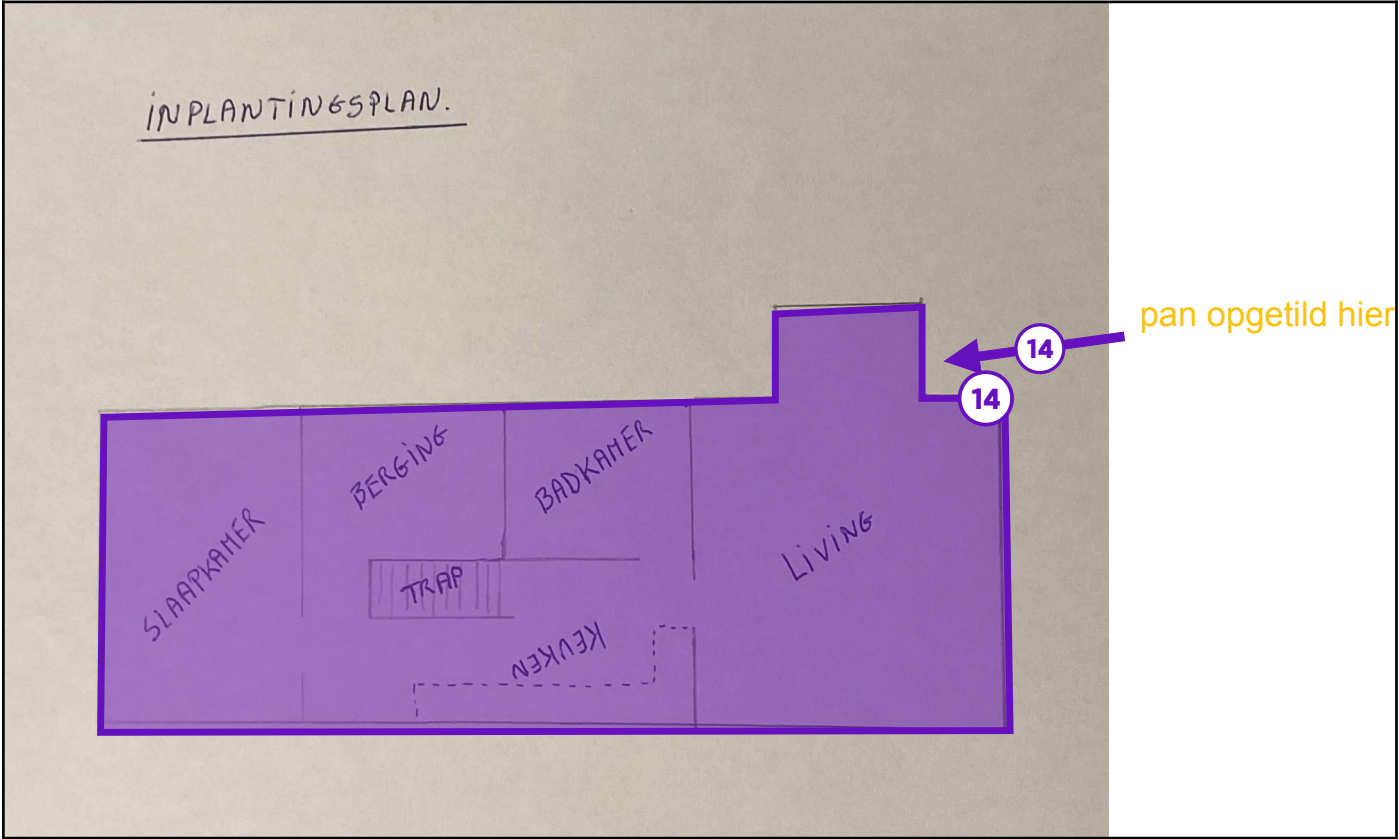
# Plan 1.8: VERDIEPING

| Beschrijving | Type | Actie |
|---|---|---|
| 14. Onderdak (niet-asbestverdacht) | Overige ruimte of materiaal | - |

| Beschrijving | Notitie | Terug te vinden op plannen |
|---|---|---|
| Fiche 14: Onderdak (niet-asbestverdacht) | Ik heb een pan opgetild en kon zien op 1 plaats dat het onderdak bestaat uit een zwarte doek of onderdakfolie genoemd. Omdat slechts een deeltje van de volledige dakconstructie te zien is kan ik de rest van het onderdak niet inspecteren. | Plan 1.8: VERDIEPING |

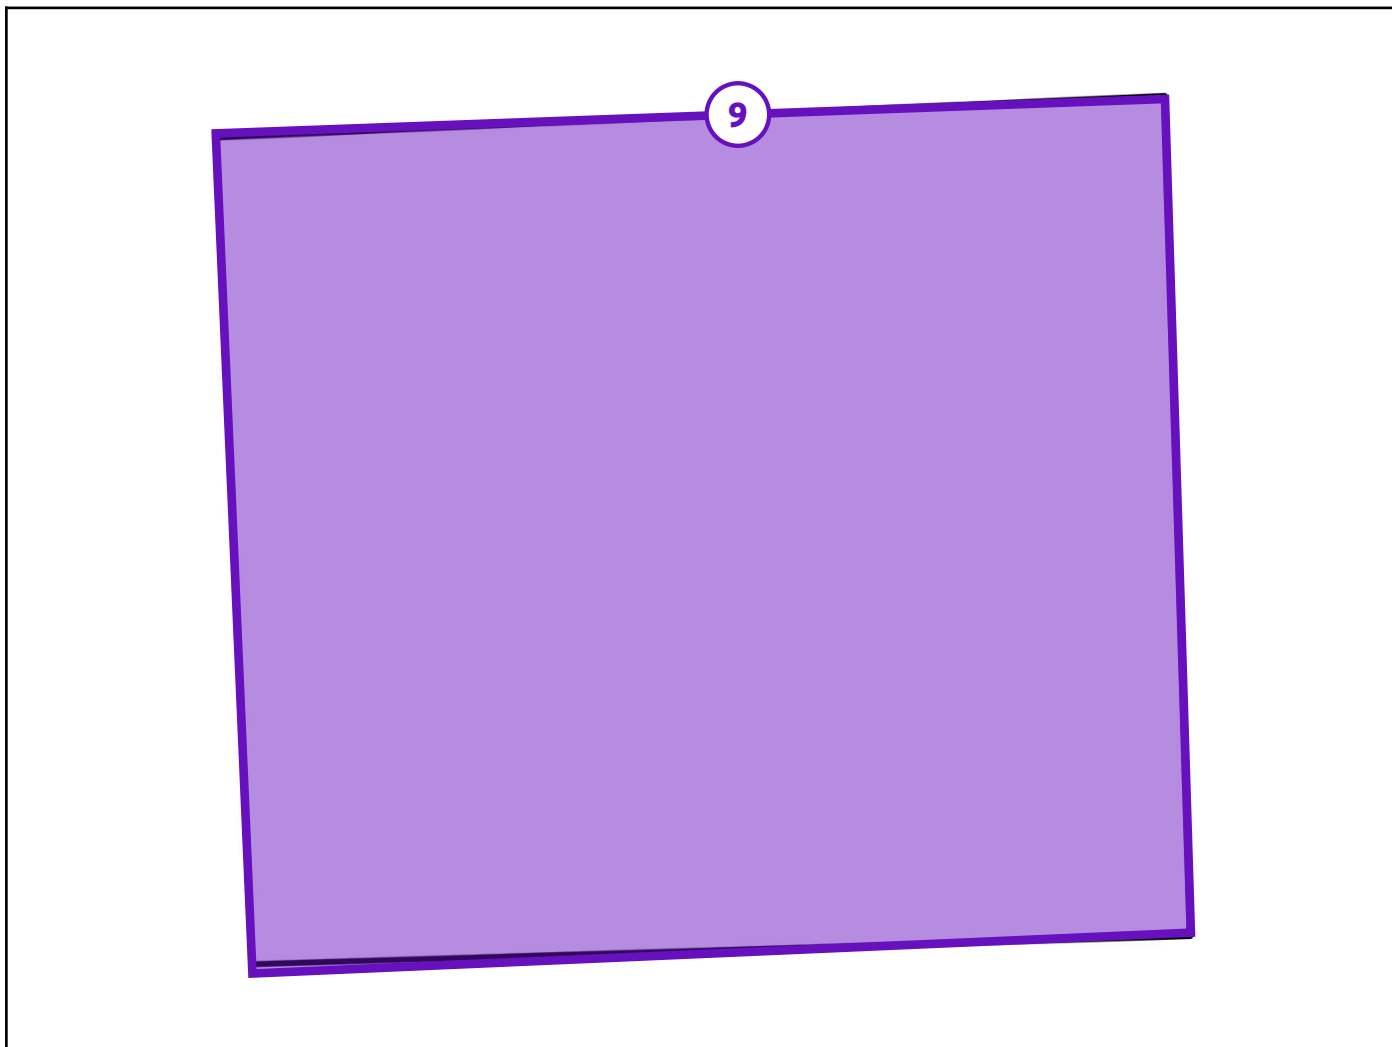
## Plan 2.1: Carport plan

| Beschrijving | Type | Actie |
|---|---|---|
| 9. Dak carport en afdak uit sandwichpanelen | Overige ruimte of materiaal | - |

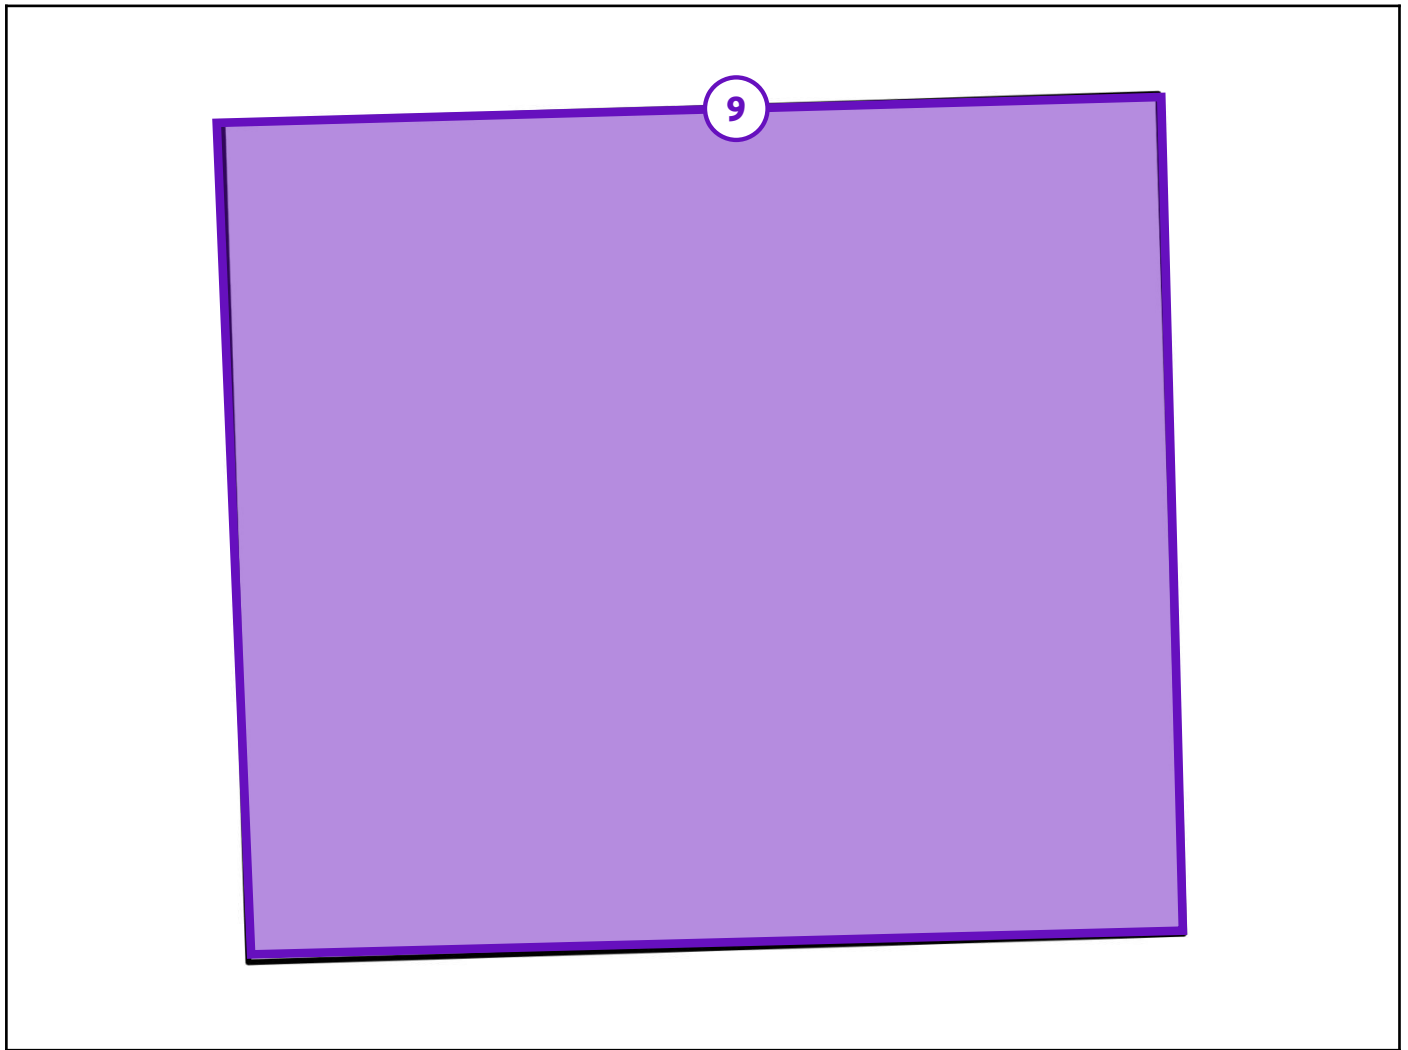
## Plan 3.1: Afdak plan

| Beschrijving | Type | Actie |
|---|---|---|
| 9. Dak carport en afdak uit sandwichpanelen | Overige ruimte of materiaal | - |
