# Asbestinventarisatetest

Muiterij 15, 9660 Brakel

Attestnummer : 20230920-000279.000

Uitgegeven op : 20.09.2023

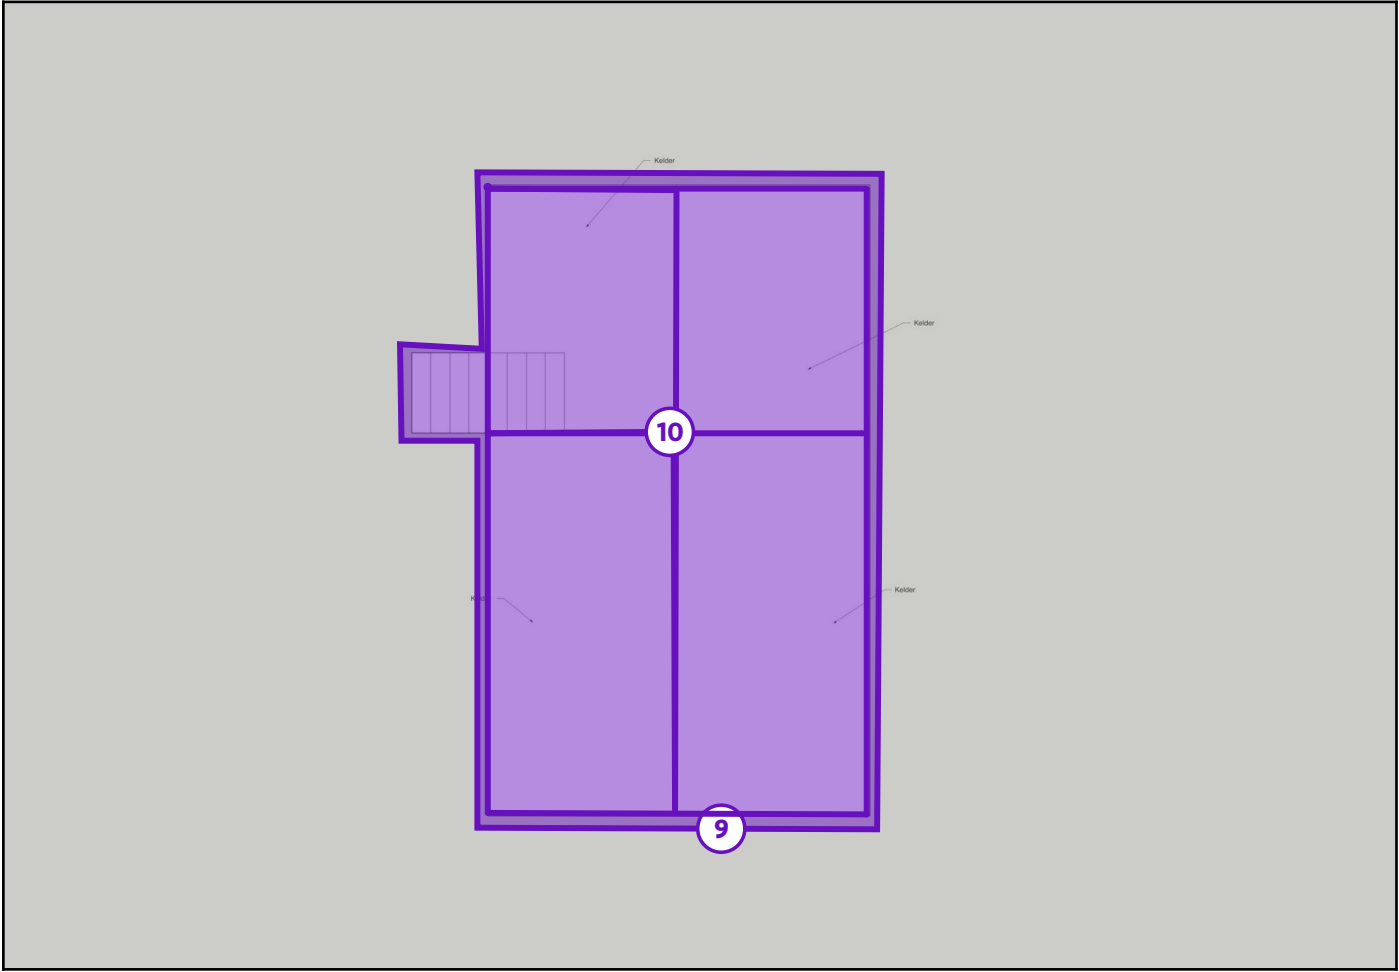
# Plan 1.1: Kelder - Pleisterwerk

| Beschrijving | Type | Actie |
|---|---|---|
| 9. Plafond zonder pleisterwerk | Advies | - |
| 10. Muur zonder pleisterwerk | Advies | - |

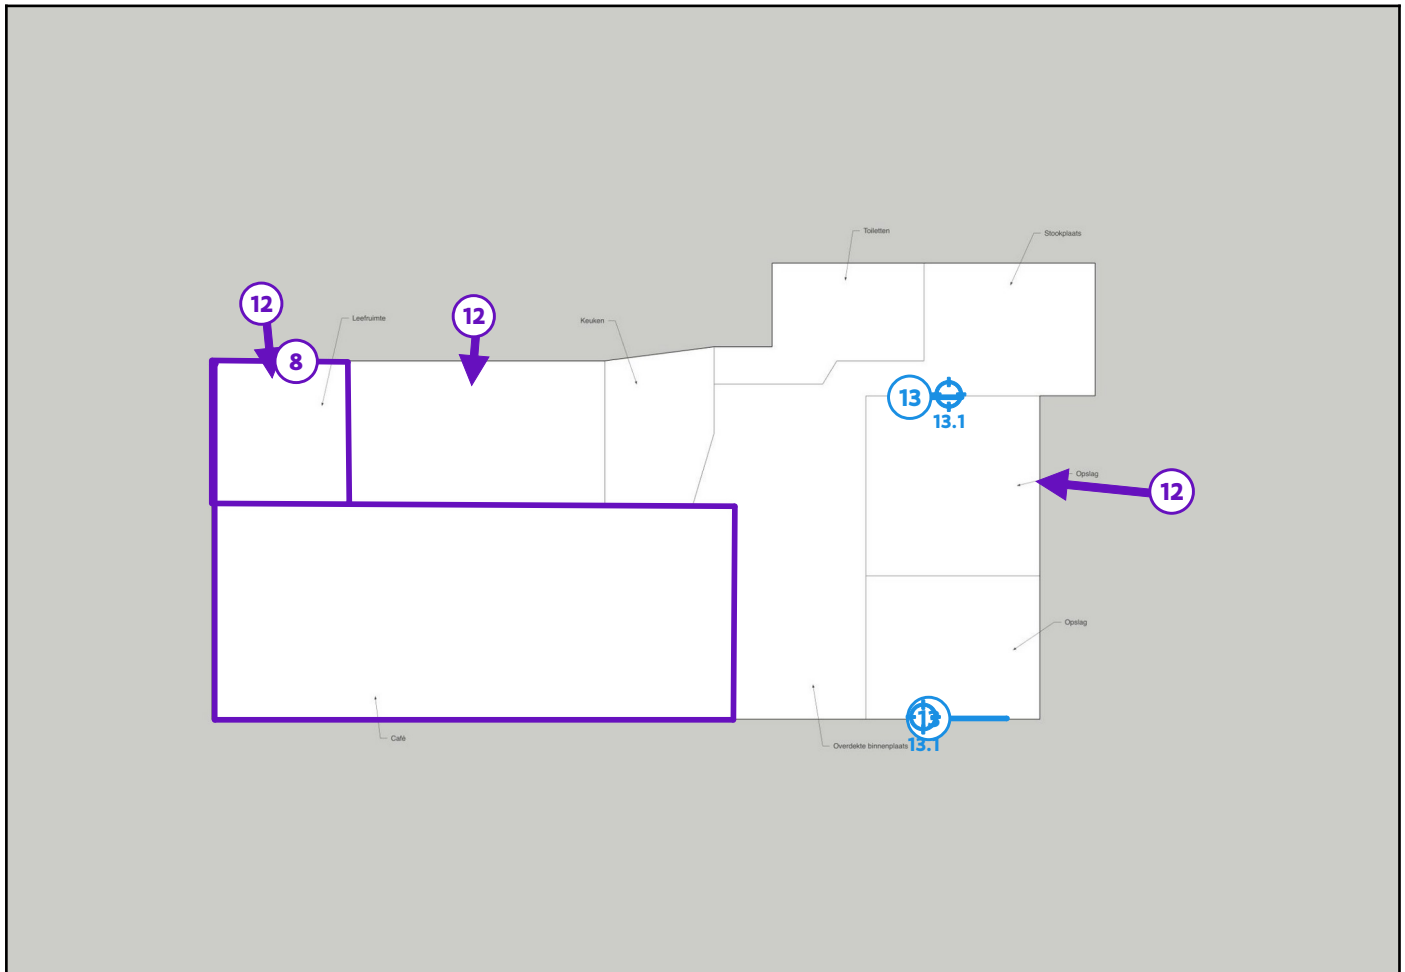
## Plan 1.2: Gelijkvloers - Andere toepassingen

| Beschrijving | Type | Actie |
|---|---|---|
| 8. Lambrisering | Advies | - |
| 12. Schouw | Advies | - |
| 13. Mastiek ramen | Geen asbest | - |

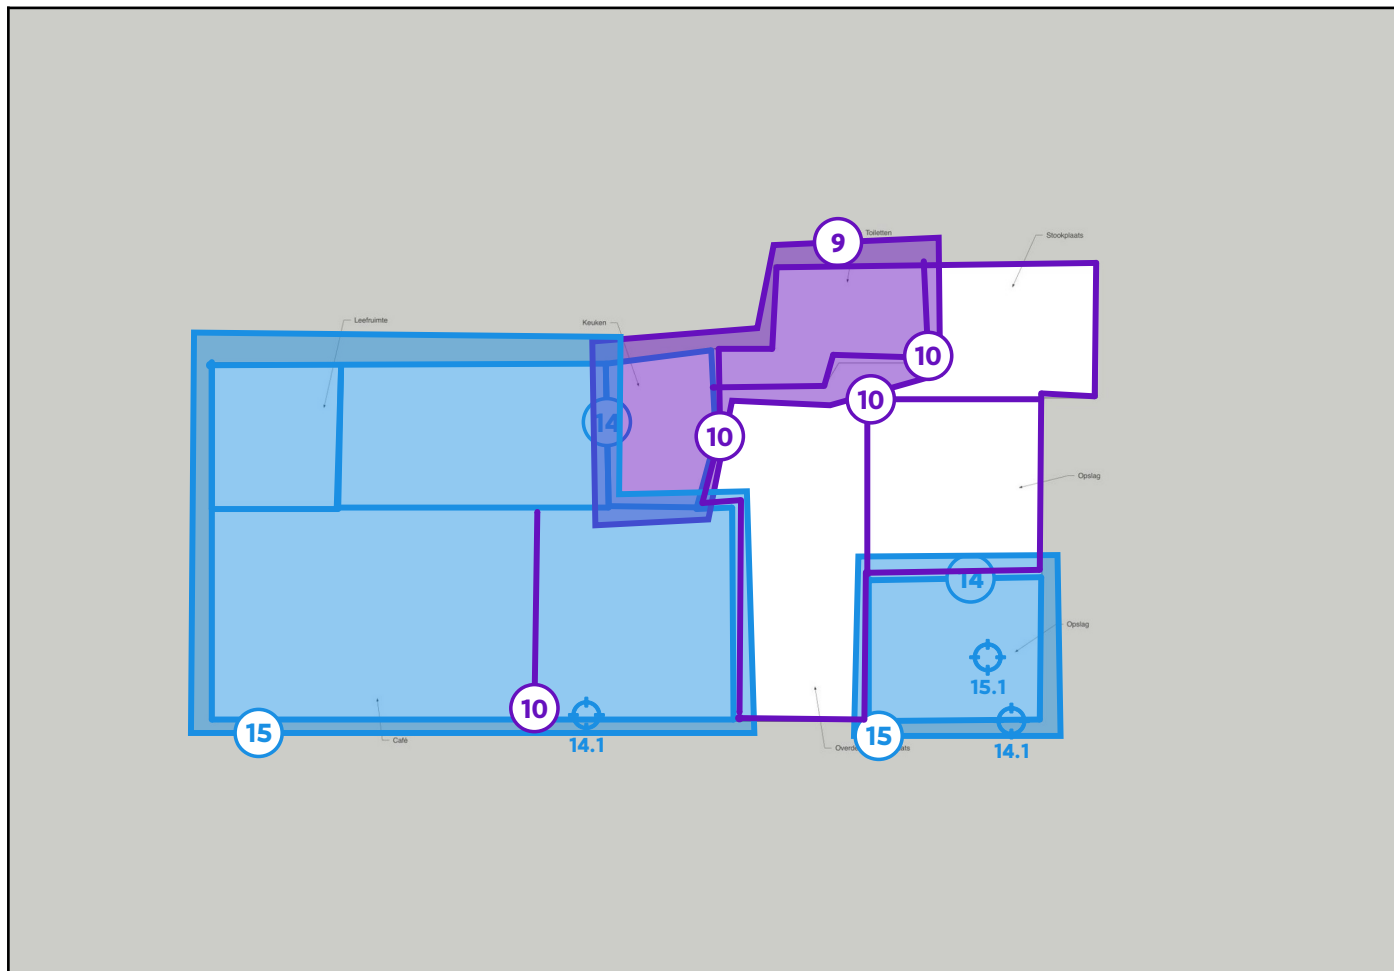
## Plan 1.4: Gelijkvloers - Pleisterwerk

| Beschrijving | Type | Actie |
|---|---|---|
| 9. Plafond zonder pleisterwerk | Advies | - |
| 10. Muur zonder pleisterwerk | Advies | - |
