# Asbestinventarisatetest

Sint-Amandusstraat 2, 9800 Deinze

Attestnummer : **20260903-000152.000**

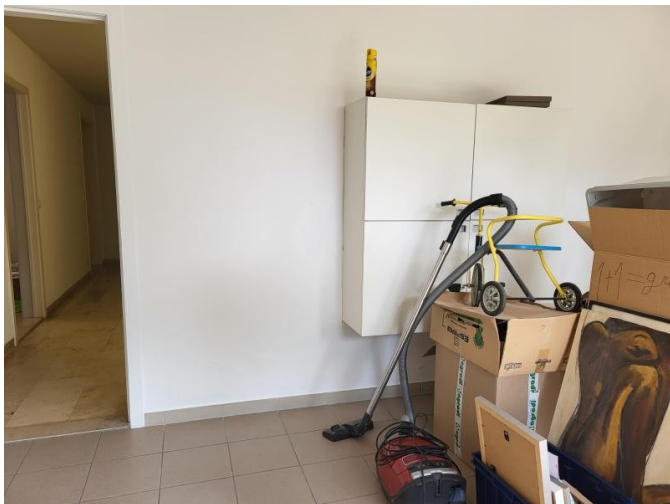
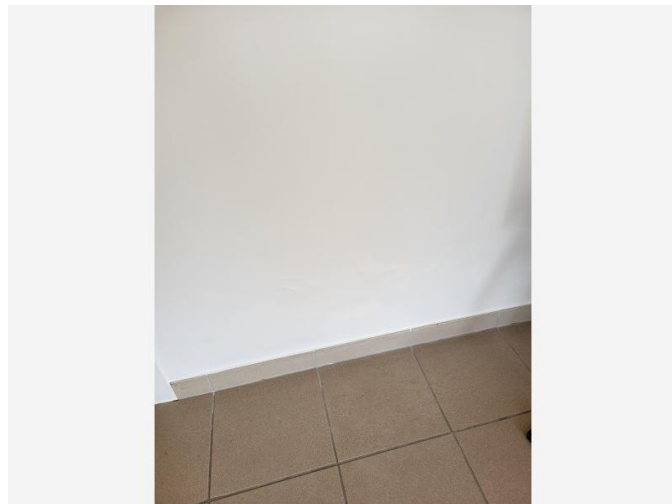
Situeringfoto

| Basis voor advies | Beoordeling op basis van expertise, zonder een vaststelling door de asbestdeskundige. |
