# Asbestinventarisatetest

Leeuwstraat 7, 9800 Deinze

Attestnummer : 20260901-000349.000

Uitgegeven op : 01.09.2026

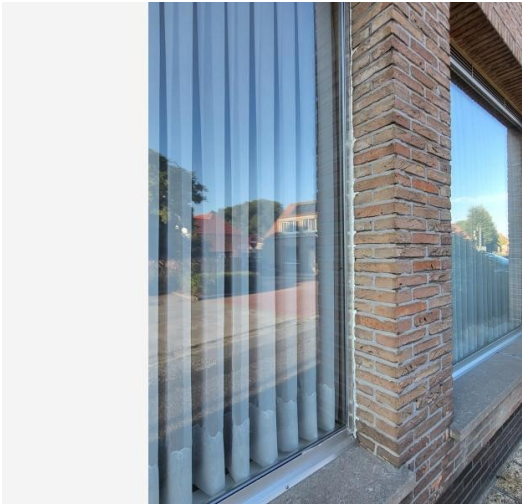
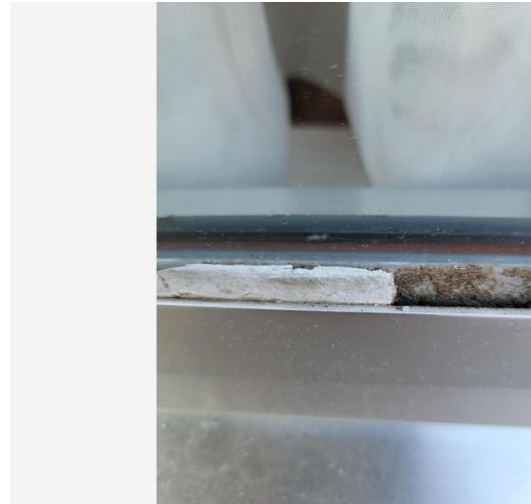
Overzichtsfoto

Detailfoto

Indien nodig wordt het materiaal licht bevochtigd om stofvorming te beperken.

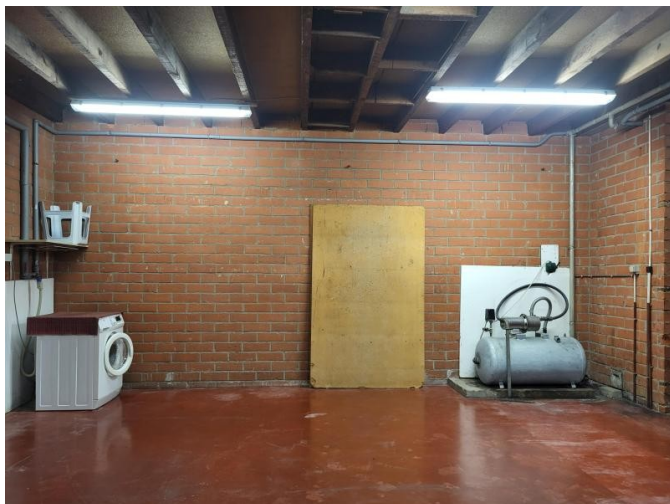
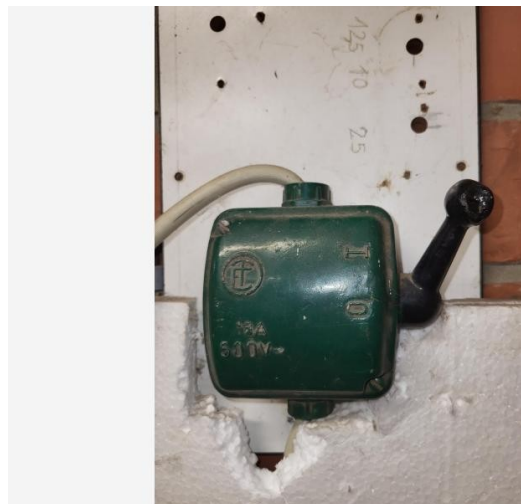
Overzichtsfoto

Detailfoto

De platen worden licht bevochtigd en voorzichtig losgemaakt zonder te zagen, slijpen, boren of breken.

De werkzone wordt nadien vochtig gereinigd en het asbestafval wordt afgevoerd naar een erkend recyclagepark of inzamelpunt.

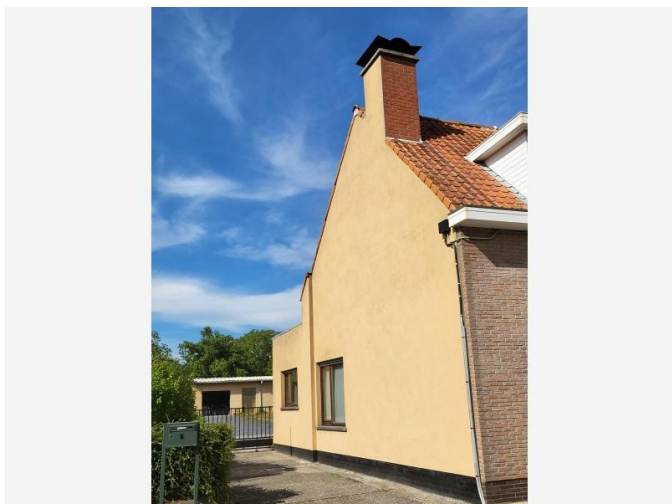
Situeringfoto

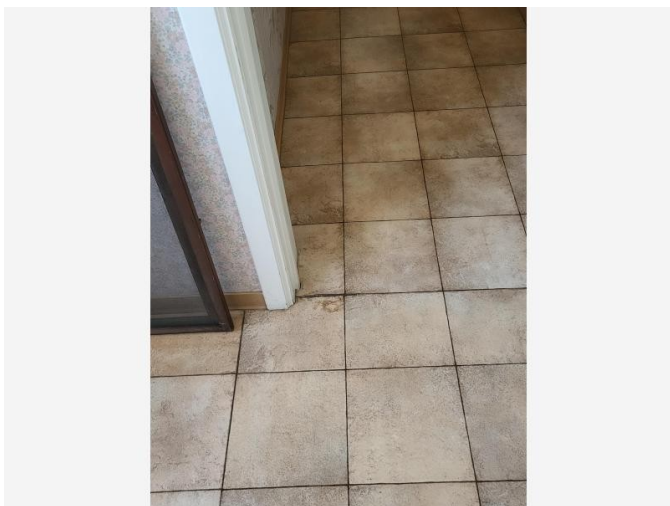
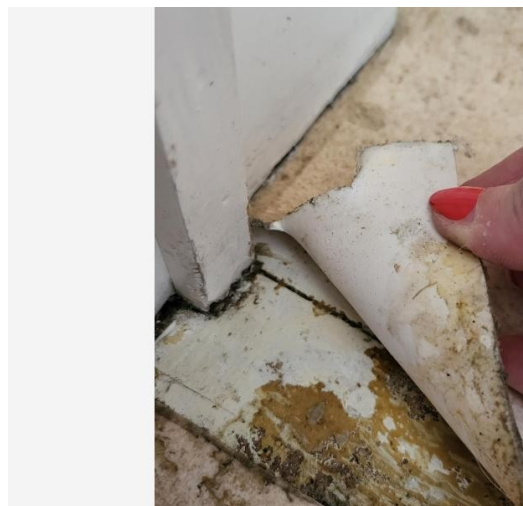
### Informatie over een niet-asbestverdacht materiaal

| Basis voor advies | De asbestdeskundige beoordeelt het materiaal als niet-asbestverdacht. |

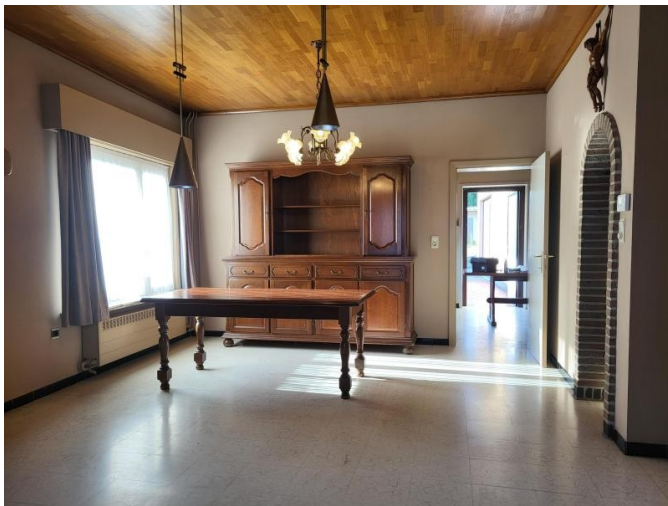
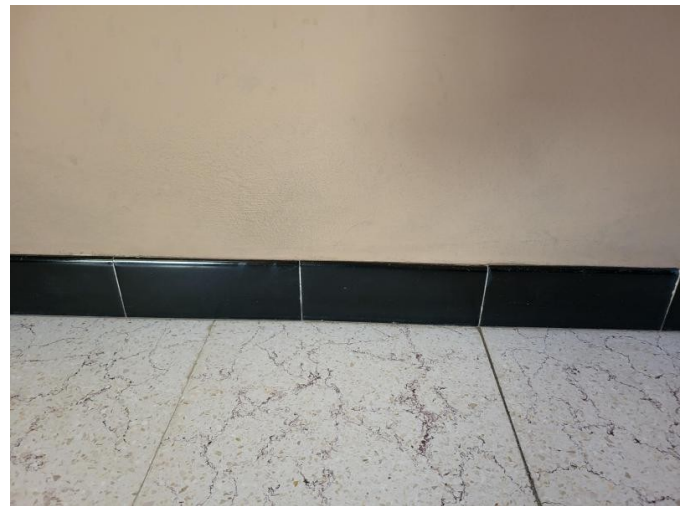
### Informatie over een materiaal dat de asbestdeskundige niet kan waarnemen of vaststellen

| Basis voor advies | Beoordeling op basis van expertise, zonder een vaststelling door de asbestdeskundige. |

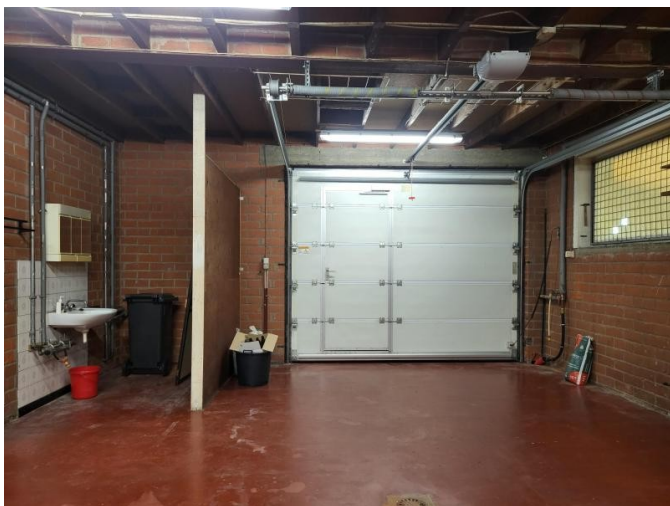
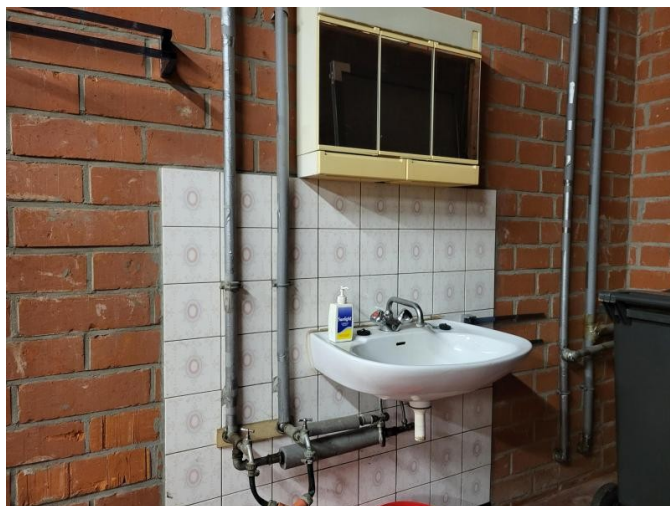
### Informatie over een materiaal dat de asbestdeskundige niet kan waarnemen of vaststellen

| Basis voor advies | Beoordeling op basis van expertise, zonder een vaststelling door de asbestdeskundige. |

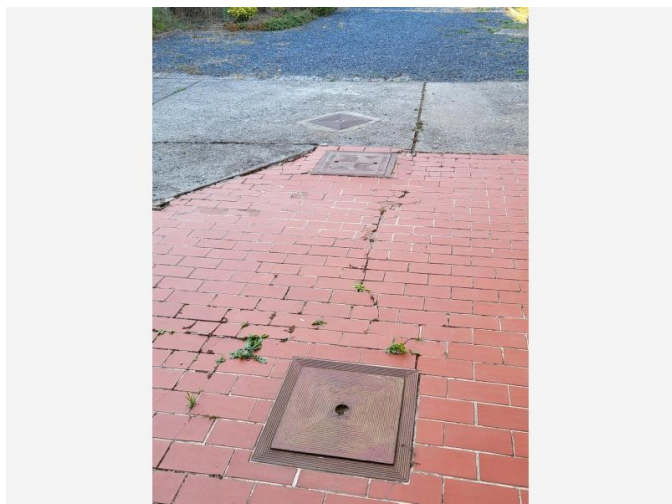
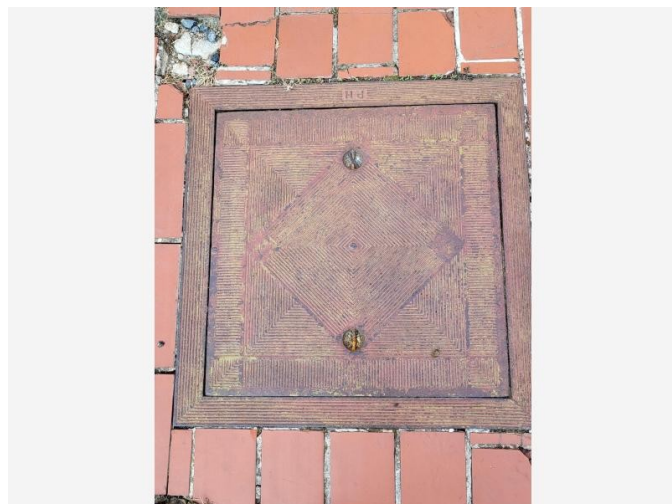
### Informatie over een materiaal dat de asbestdeskundige niet kan waarnemen of vaststellen

| Basis voor advies | Beoordeling op basis van expertise met een vaststelling door de asbestdeskundige. |

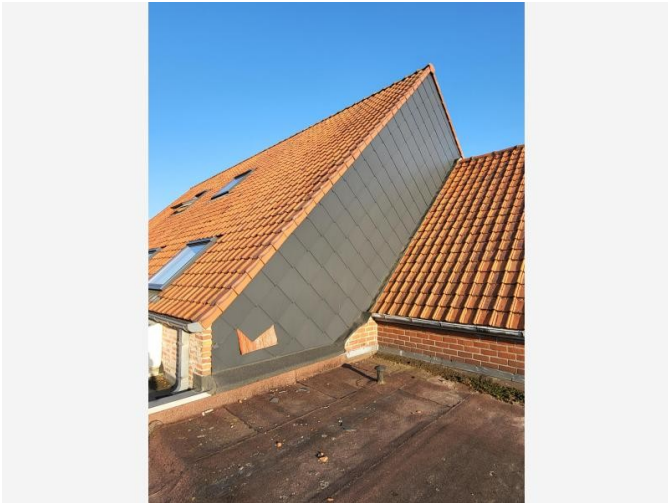
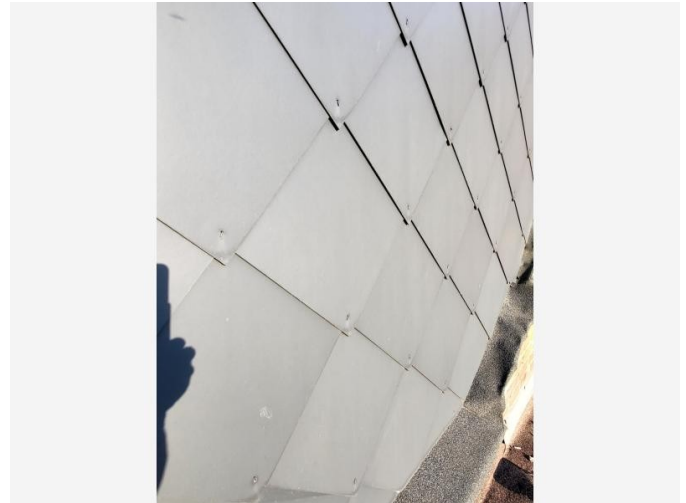
### Informatie over een materiaal van een andere eigenaar

| Basis voor advies | Beoordeling op basis van expertise met een vaststelling door de asbestdeskundige. |

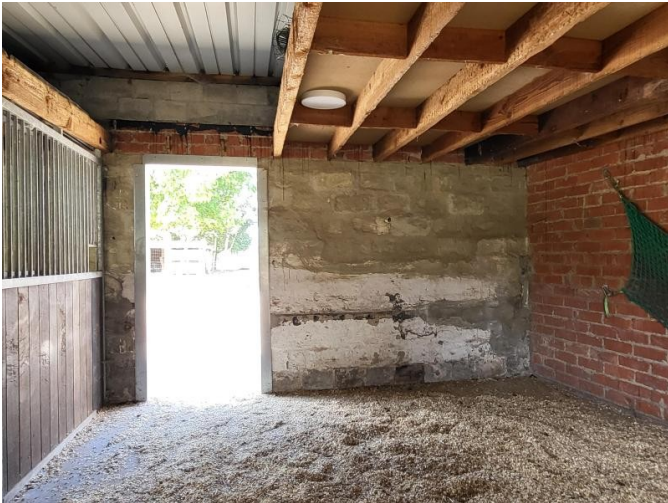
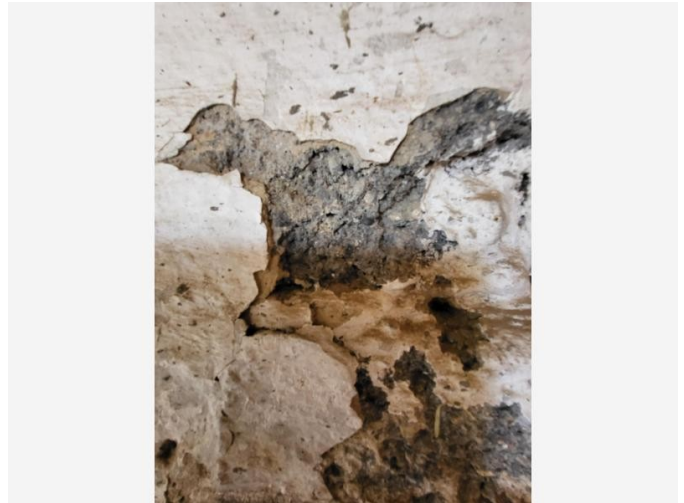
## Fiche 15: Cementering binnenmuren

Geen asbest

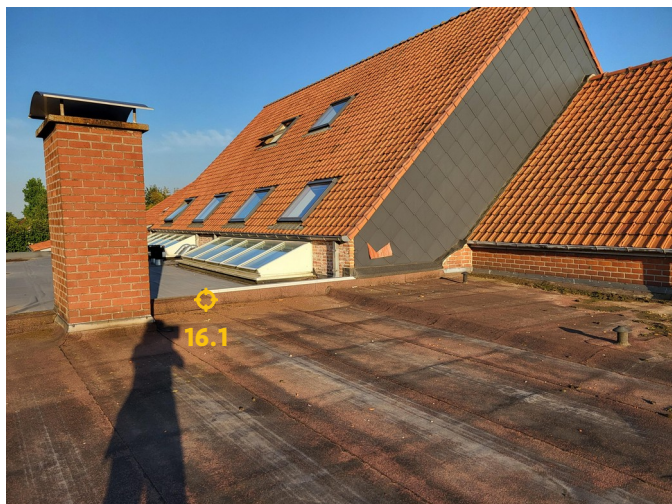
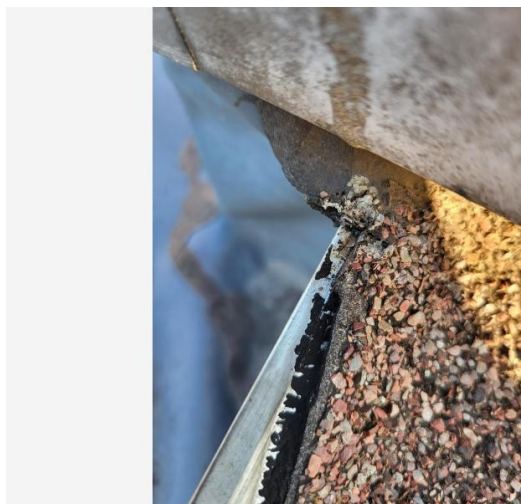
## Fiche 16: Roofing dakbedekking

Geen asbest

| Opmerking | <p>De hoeveelheid is een zo nauwkeurig mogelijke opmeting, waar evenwel kleine afwijkingen op mogelijk zijn.</p> <p>Controle en staalname van eventuele onderliggende lagen is enkel mogelijk mits uitbreiding naar een aanvullend destructief onderzoek. Ik kan geen uitspraak doen over onderliggende lagen, deze zijn niet inspecteerbaar. Het onderdak is niet inspecteerbaar.</p> <p>Het platte dak is gerenoveerd in 2016 (zie factuur in bijlage)</p> |

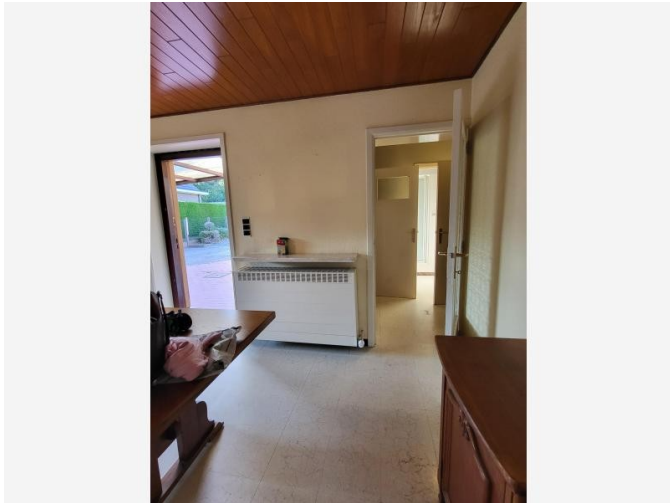
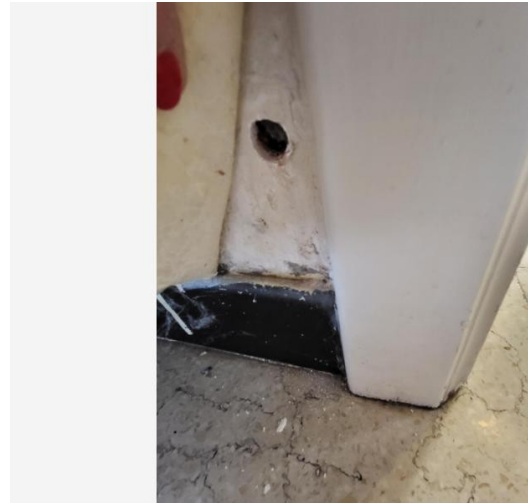
Geen asbest

| Opmerking | Deze oppervlakte, volumes en gewichten zijn gemeten ter plaatse ( de opgegeven hoeveelheden mogen niet gebruikt worden als maatstaf van heffing). Een lichte afwijking van de gemeten toepassing is mogelijk. De andere muren bestaan uit gipsplaten, houten platen, ruwbouwstenen, betegeling. |

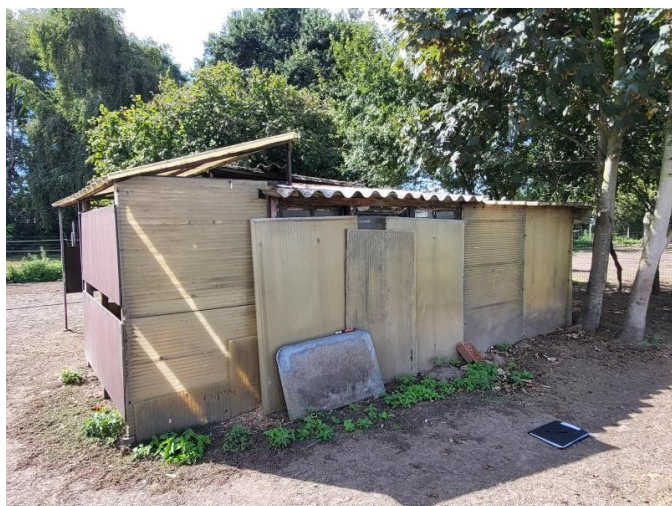
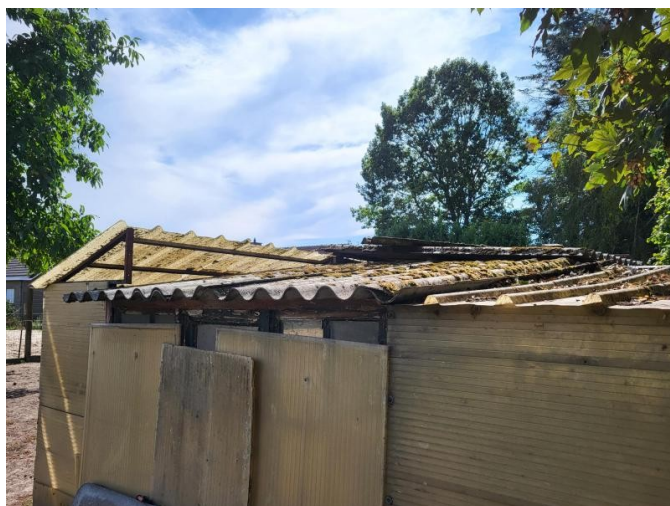
## Afdruipzones/afvloeizones

Afdruipzone/afvloeizone

Bron

Afspoelend regenwater kan asbestdeeltjes van verweerde asbestcementen dak- of gevelbekleding meenemen naar de bodem. De asbestdeeltjes in de bodem vormen een laag risico: bodempartikels houden de asbestdeeltjes voldoende vast om gezondheidsrisico's te vermijden. Door deze asbesthoudende bodemzone zorgvuldig te beheren, vermijdt u gezondheidsrisico's.

- Om het afspoelen van asbestdeeltjes te stoppen, is het verstandig om de verwijdering van de dak- of gevelbekleding in te plannen en in afwachting hiervan een dakgoot te plaatsen om het regenwater af te voeren naar de riolering.
- Vermijd dat kinderen spelen in de bodemzone door bijvoorbeeld dichte begroeiing aan te brengen.

De uitgraving van een afdruipzone gebeurt volgens de methodiek "eenvoudige handelingen". Vermijd daarbij vermenging met andere bodem en laat de uitgegraven asbesthoudende grond afvoeren naar een daartoe vergunde stortplaats. Voor de uitgraving wordt een richtdiepte van 30 cm gehanteerd.

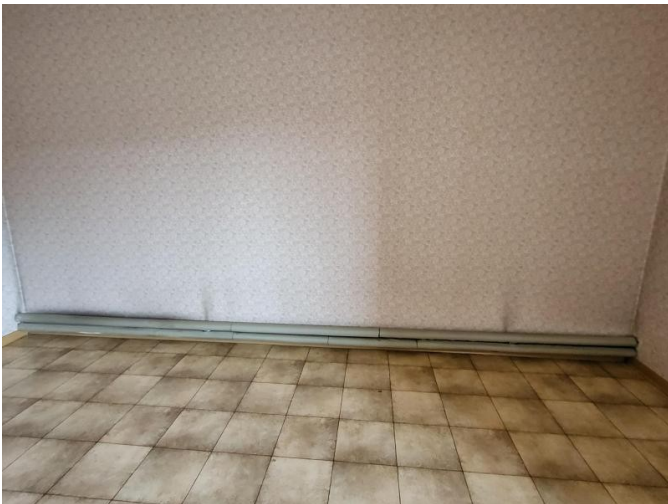
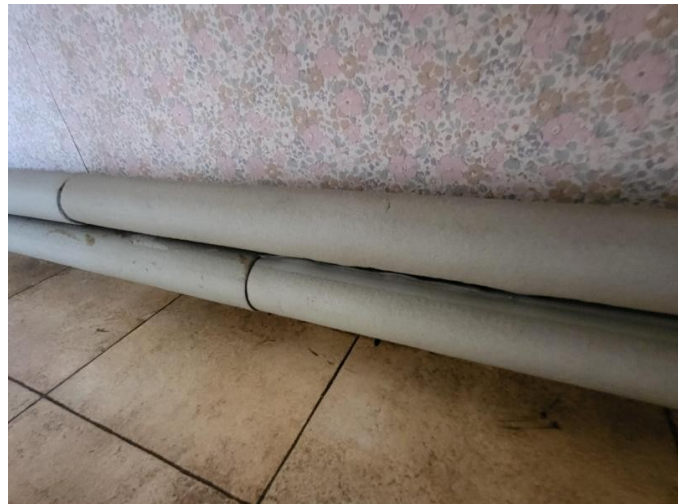
## Fiche 21: Leidingisolatie (niet asbestverdacht)

| Beschrijving | Notitie | Terug te vinden op plannen |
|---|---|---|
| Fiche 21: Leidingisolatie (niet asbestverdacht) | De leidingisolatie bevat geen waarneembare asbestverdachte materialen. De grijze isolatie rond de leidingen is een nieuwere kunststof- of schuimisolatie. In het zoldergedeelte zijn de leidingen ingepakt met minerale wol met plastic errond. | Plan 1.3: GELIJKVLOERS<br>Plan 1.9: VERDIEPING |

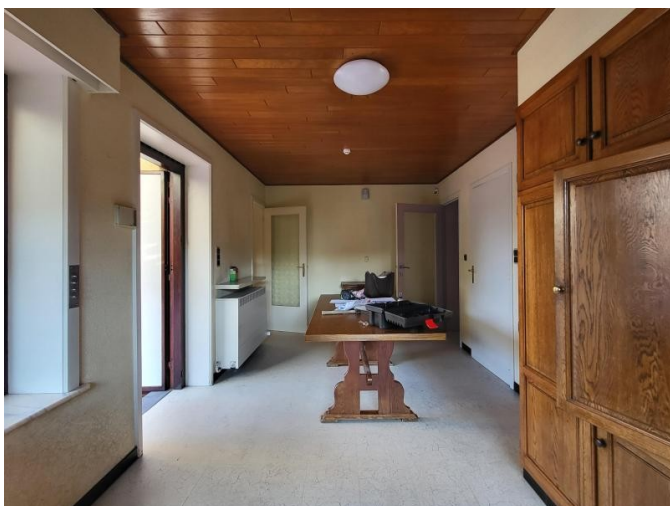
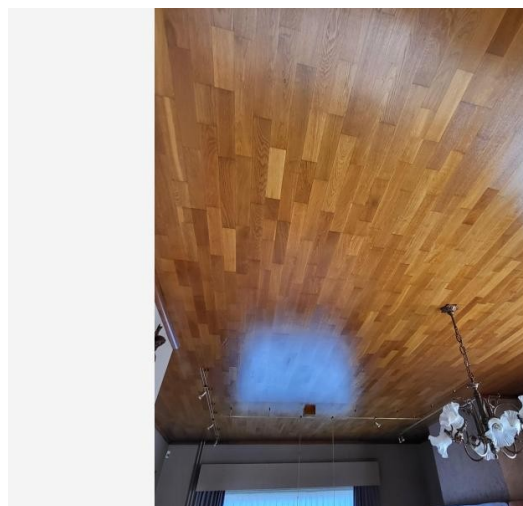
## Fiche 24: Pleisterwerk plafonds

| Beschrijving | Notitie | Terug te vinden op plannen |
|---|---|---|
| Fiche 24: Pleisterwerk plafonds | Geen pleisterwerk waarneembaar omwille van bovenliggende lagen. De plafonds in het toilet, de slaapkamers en nachthal bestaan uit gipsplaten. De plafonds in de leefruimte en keuken zijn houten planchetten. De plafonds in de badkamer zijn vezelhouten planchetten. Het plafond in hal beneden, de multifunctionele ruimte en in de 2de living rechts zijn vezelhouten tegels. | - |
