# Asbestinventarisatetest

Haltbaan 51, 9572 Lierde

Attestnummer : 20260909-000195.000

**Niet-asbestveilig**

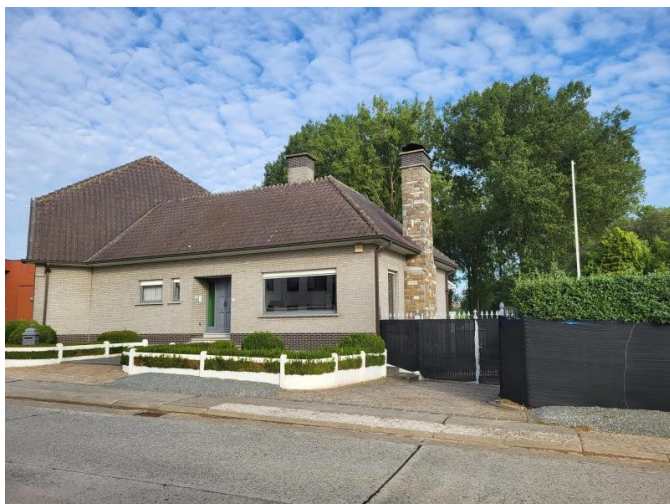
Situeringsfoto

## Beperkingen

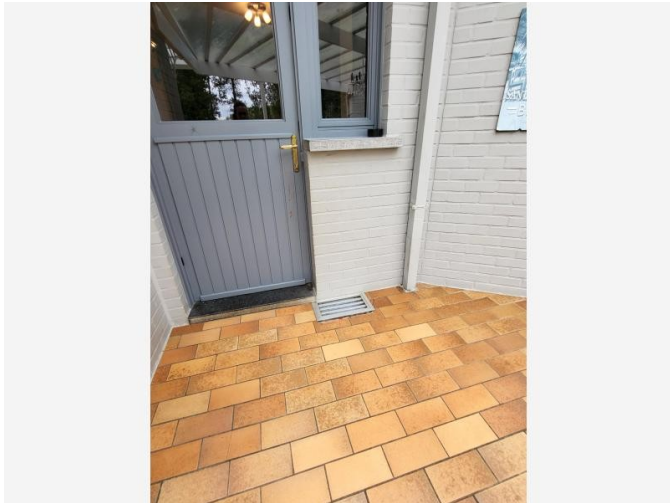
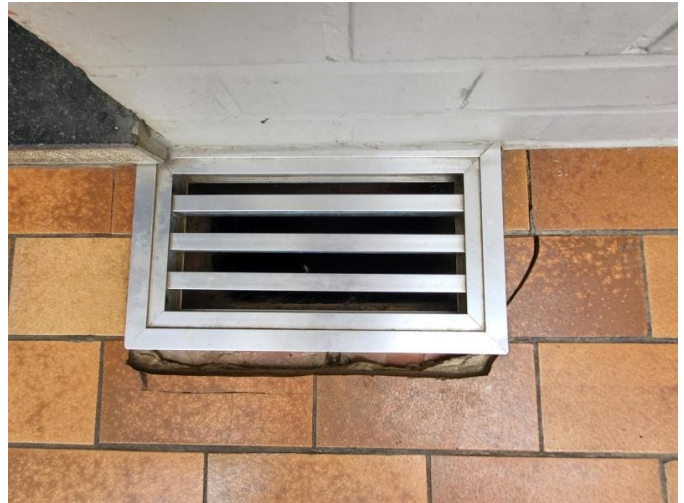
Situeringfoto

| Basis voor advies | De asbestdeskundige beoordeelt het materiaal als niet-asbestverdacht. |

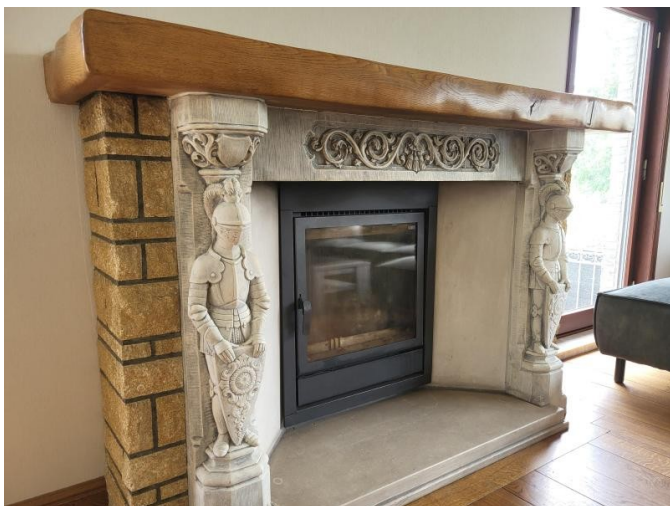
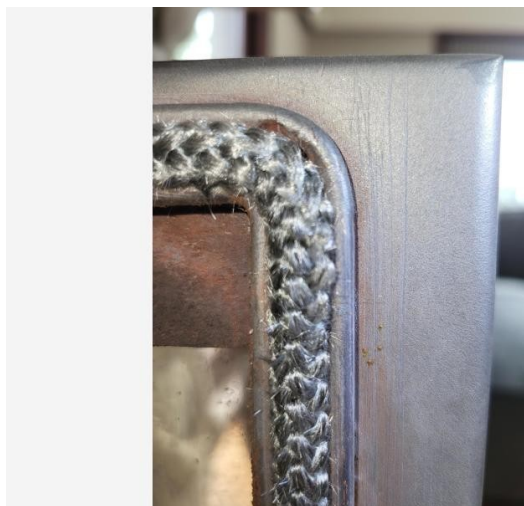
Situeringfoto

| Basis voor advies | De asbestdeskundige beoordeelt het materiaal als niet-asbestverdacht. |

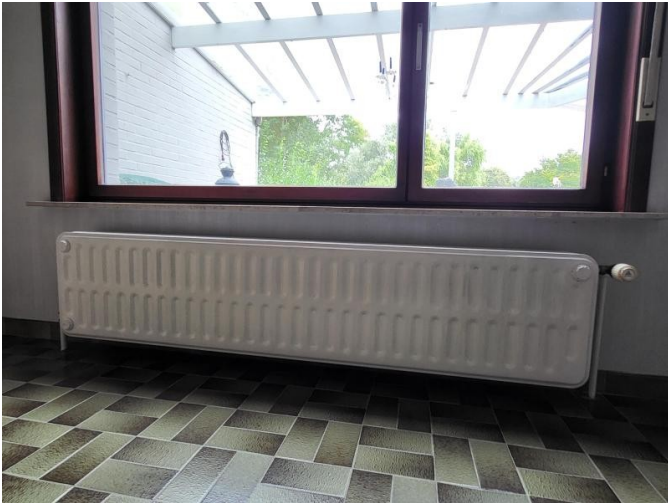
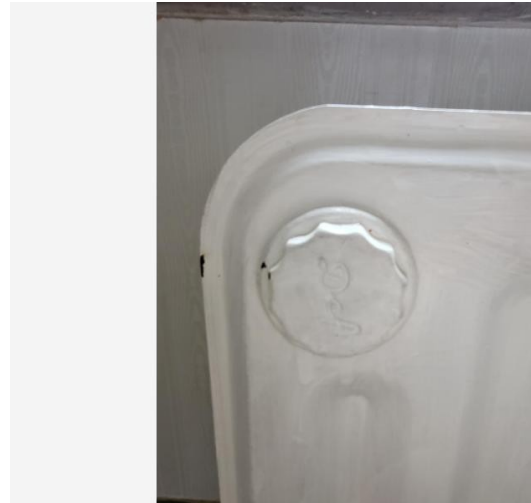
Situeringsfoto

| Basis voor advies | Beoordeling op basis van expertise, zonder een vaststelling door de asbestdeskundige. |

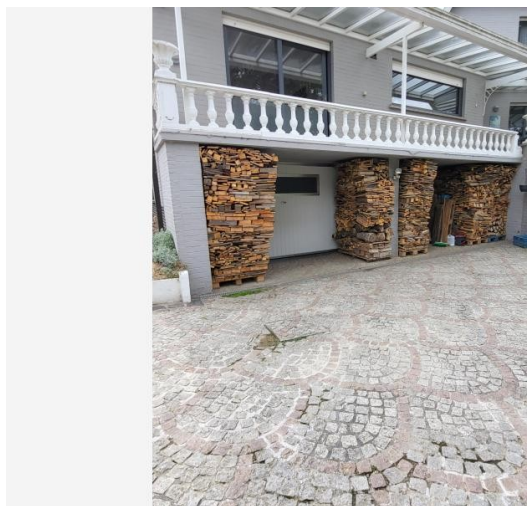
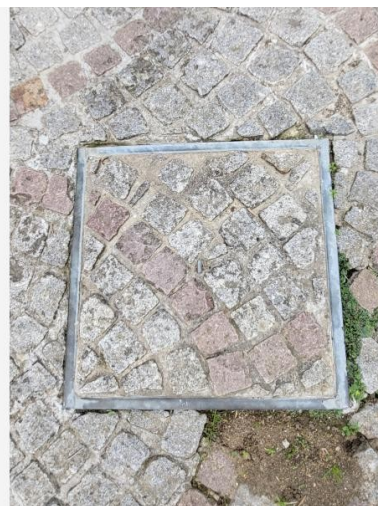
*Situeringfoto*

| Basis voor advies | Beoordeling op basis van expertise, zonder een vaststelling door de asbestdeskundige. |

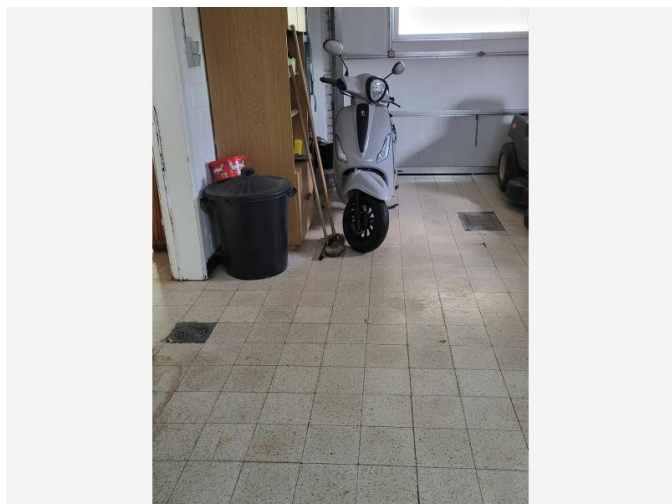
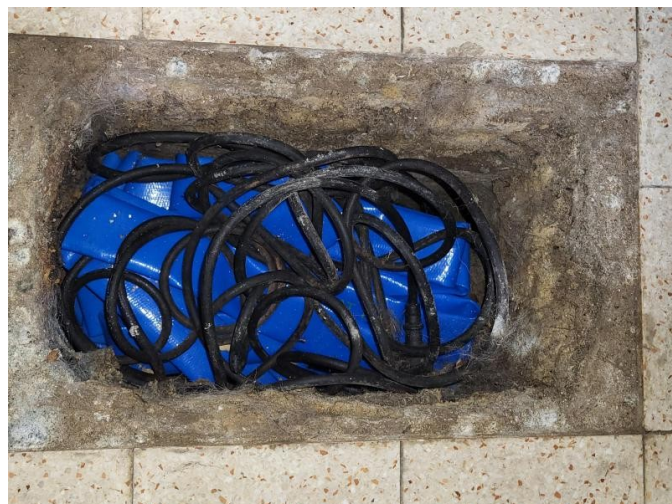
Situeringfoto

| Basis voor advies | Beoordeling op basis van expertise, zonder een vaststelling door de asbestdeskundige. |

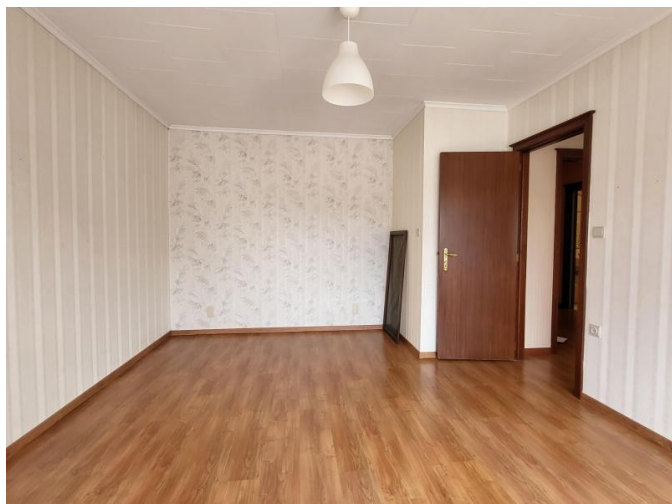
Situeringsfoto

| Basis voor advies | Beoordeling op basis van expertise, zonder een vaststelling door de asbestdeskundige. |

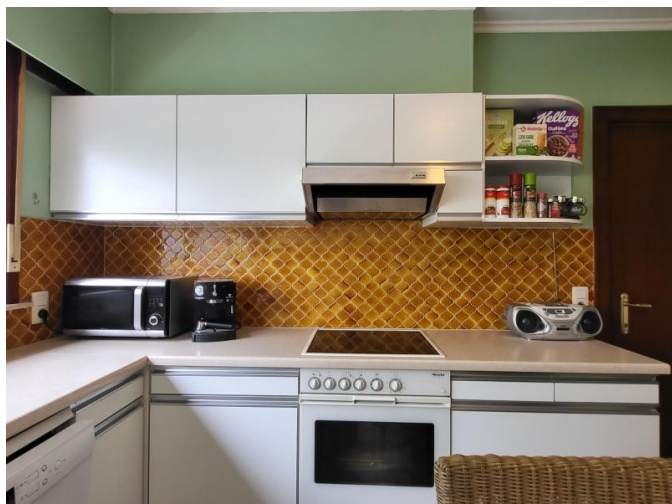
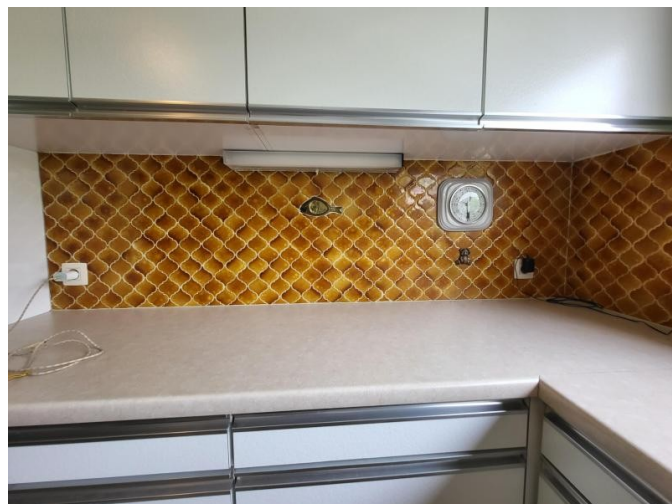
Situeringfoto

| Basis voor advies | Beoordeling op basis van expertise, zonder een vaststelling door de asbestdeskundige. |

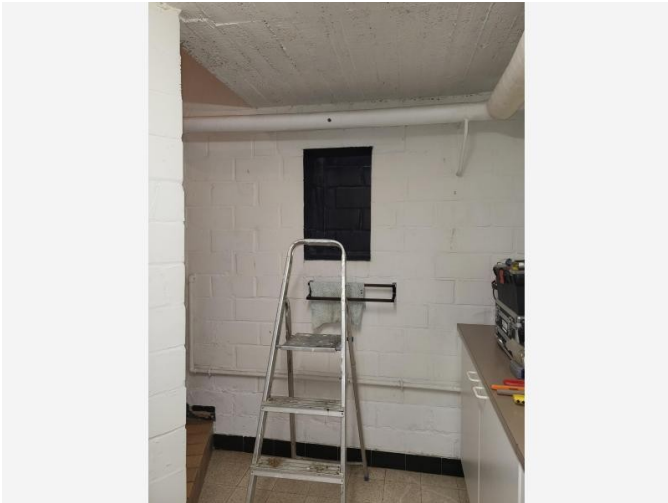
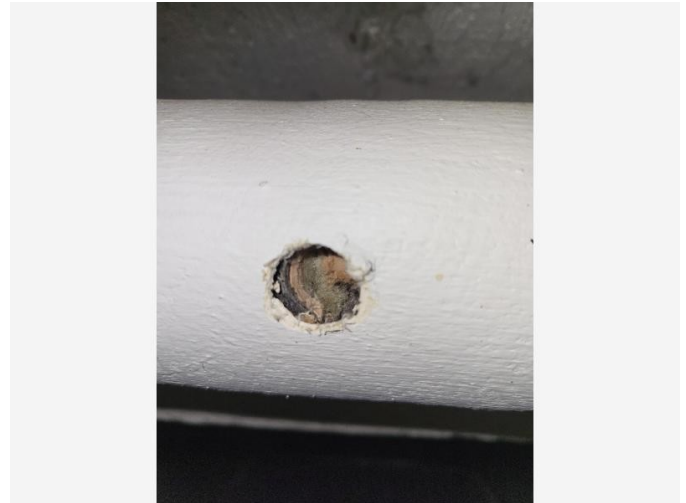
Overzichtsfoto

| Opmerking | Deze oppervlakte, volumes en gewichten zijn gemeten ( de opgegeven hoeveelheden mogen niet gebruikt worden als maatstaf van heffing). Een lichte afwijking van de opgemeten toepassing is mogelijk. Het plafond in de keuken en hal naar de verdieping zijn gipsplaten. Het plafond in de eetplaats zijn een soort platen in vezelhout met balken erboven. |

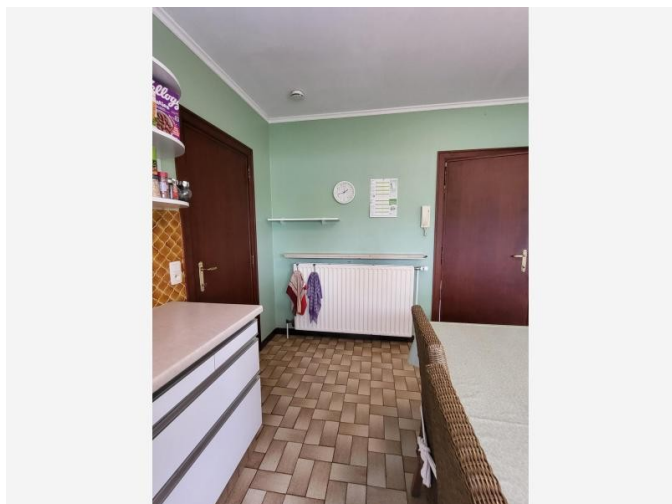
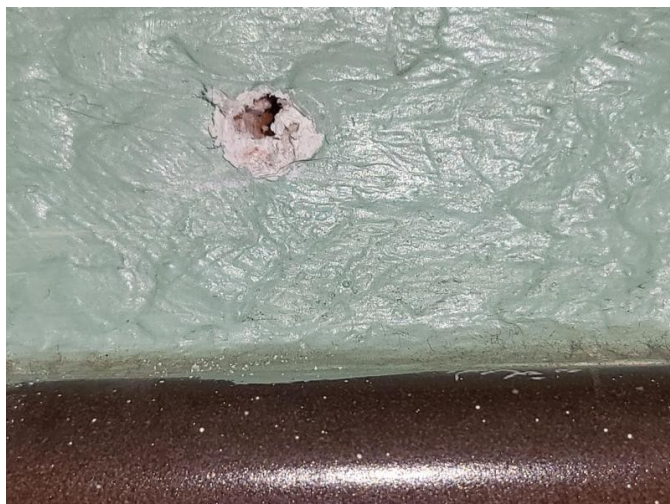
Overzichtsfoto

| Opmerking | Deze oppervlakte, volumes en gewichten zijn gemeten ter plaatse ( de opgegeven hoeveelheden mogen niet gebruikt worden als maatstaf van heffing). Een lichte afwijking van de gemeten toepassing is mogelijk. |
