# Asbestinventarisat attest

Brusselsestraat 35, 9660 Brakel

Attestnummer : **20260810-000058.000**

Uitgegeven op : **10.08.2026**

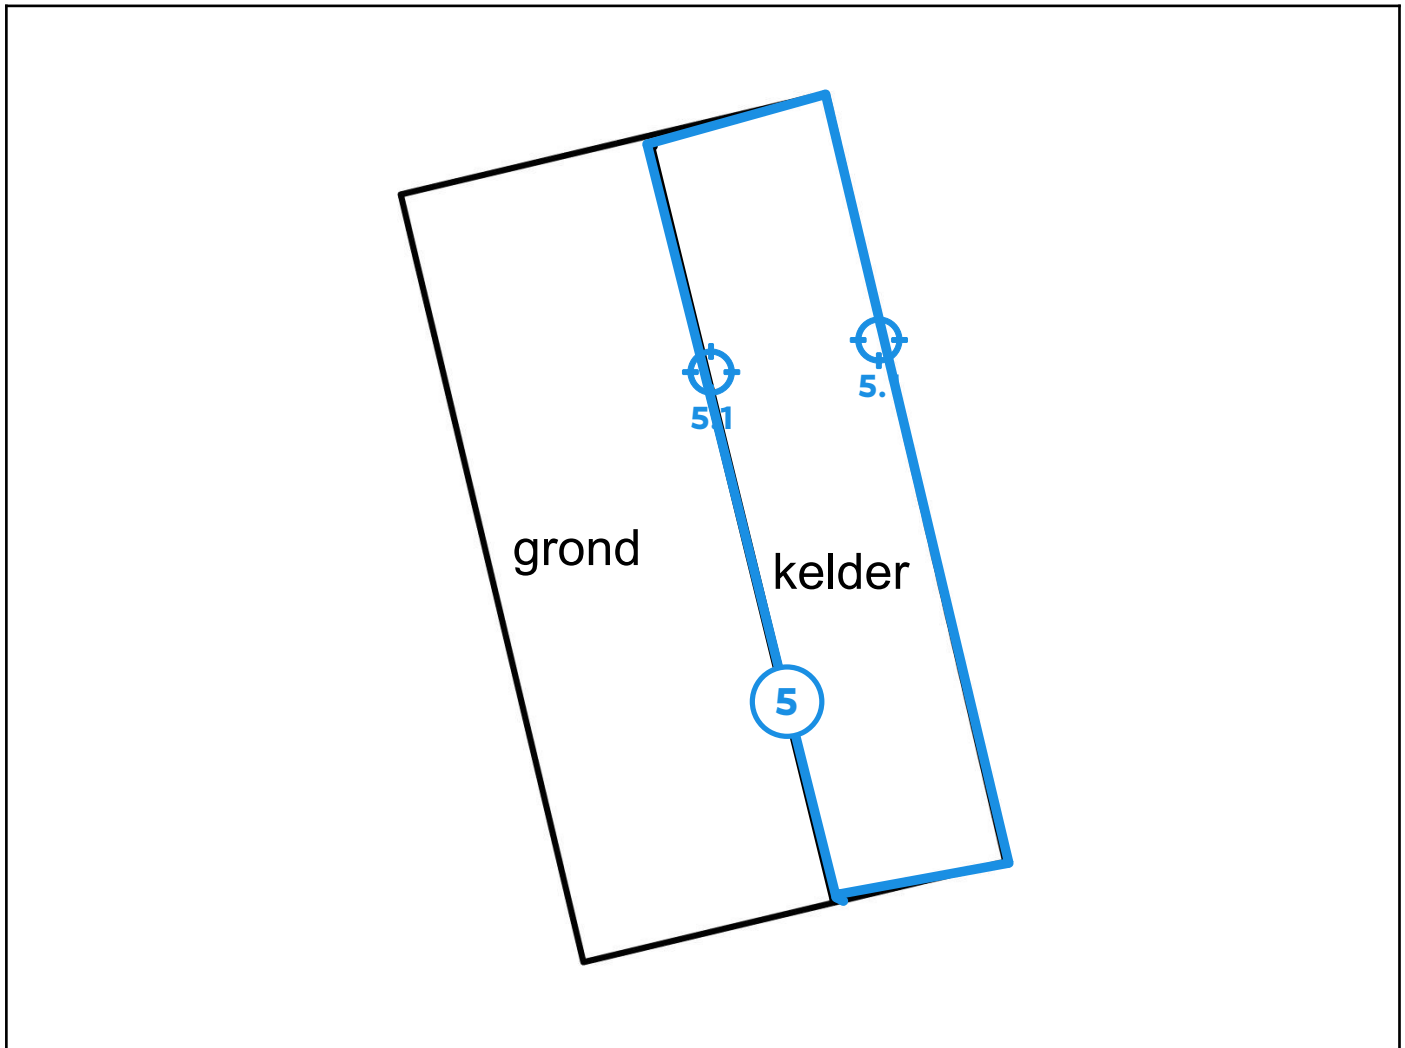
## Plan 1.1: Hoofdgebouw plan kelder

| Beschrijving | Type | Actie |
|---|---|---|
| 5.1 Code: Mm2 | Mengmonster | - |

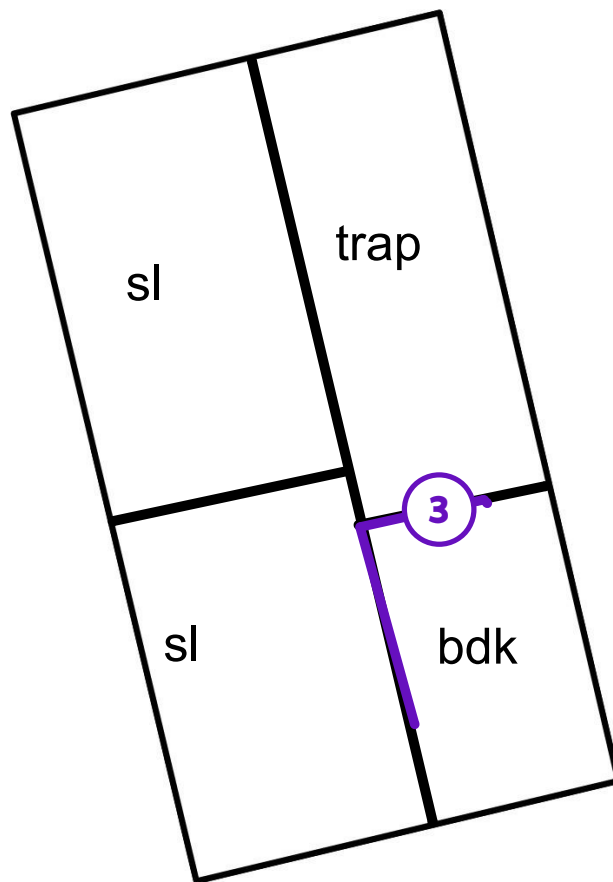
## Plan 1.3: Hoofdgebouw plan 1e

plafonds in platen  
wanden in pleister

| Beschrijving | Type | Actie |
|---|---|---|
| 4. 1. pleisterwerk wanden | Geen asbest | - |
